LAURENT PLET
FACTEUR D'ORGUES

RAPPORT
Sur les travaux de relevage approfondi
de l'orgue Merklin
de l'église Notre-Dame de Liesse (02)

Travaux réalisés de septembre 2014 à décembre 2015

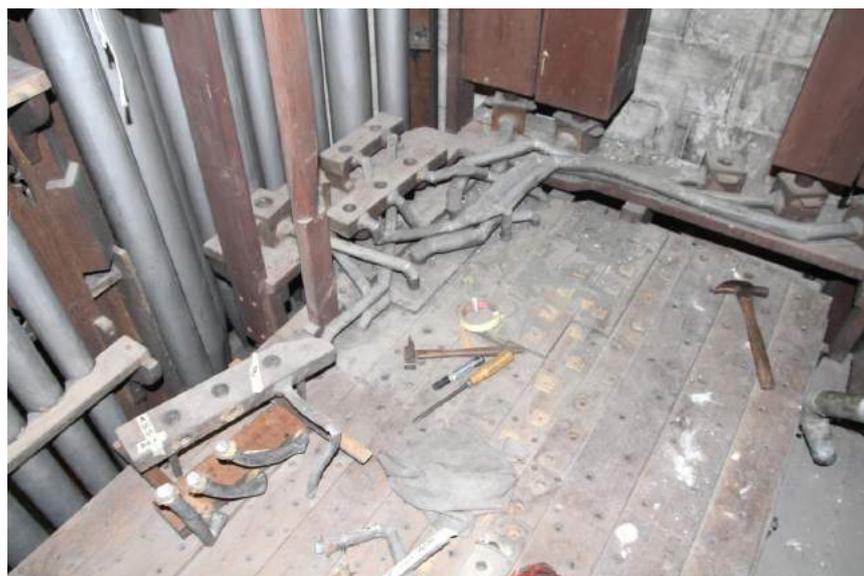
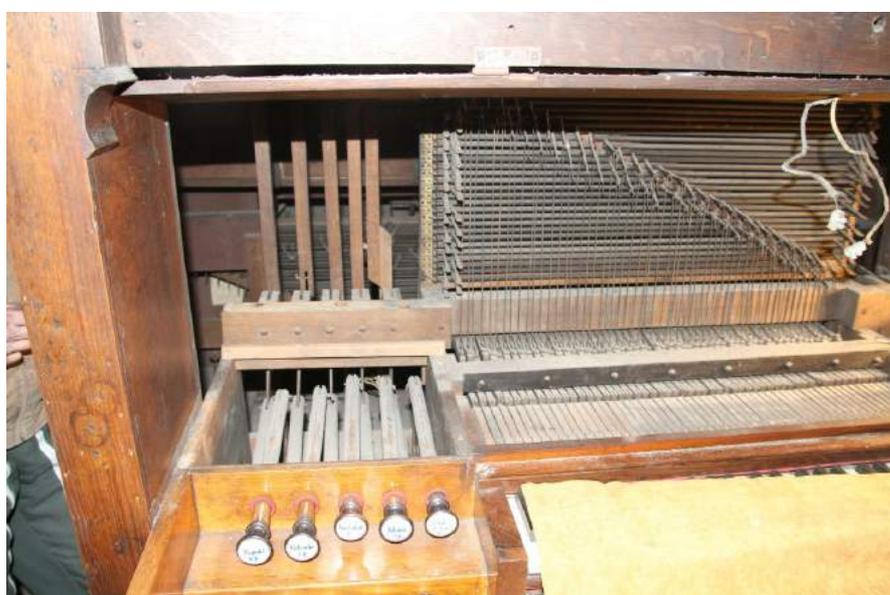
A droite ci-dessus, on voit l'état d'encrassement très avancé du Récit, alors qu'il est entièrement en boîte avec des jalousies placées uniquement à l'avant. A gauche, l'état des pièces gravées de la pédale se passe de commentaire...

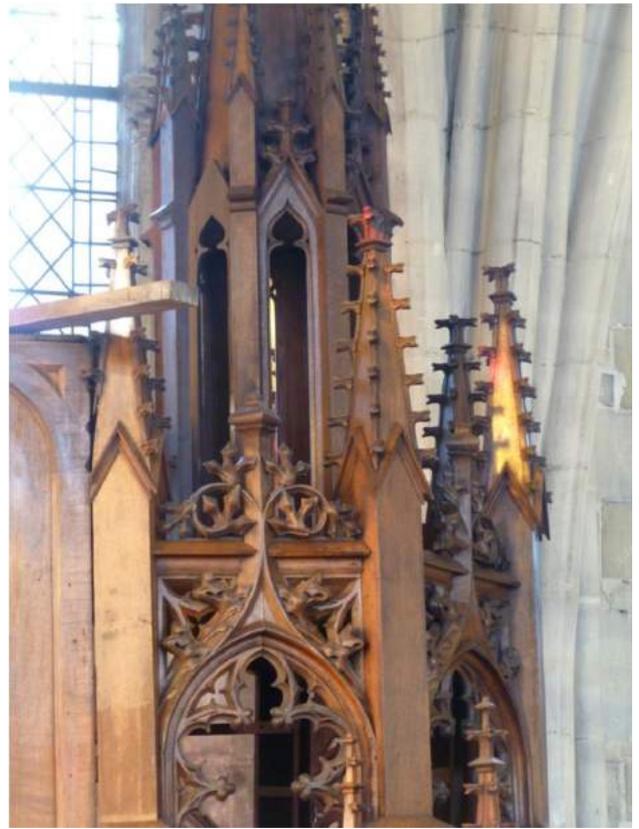
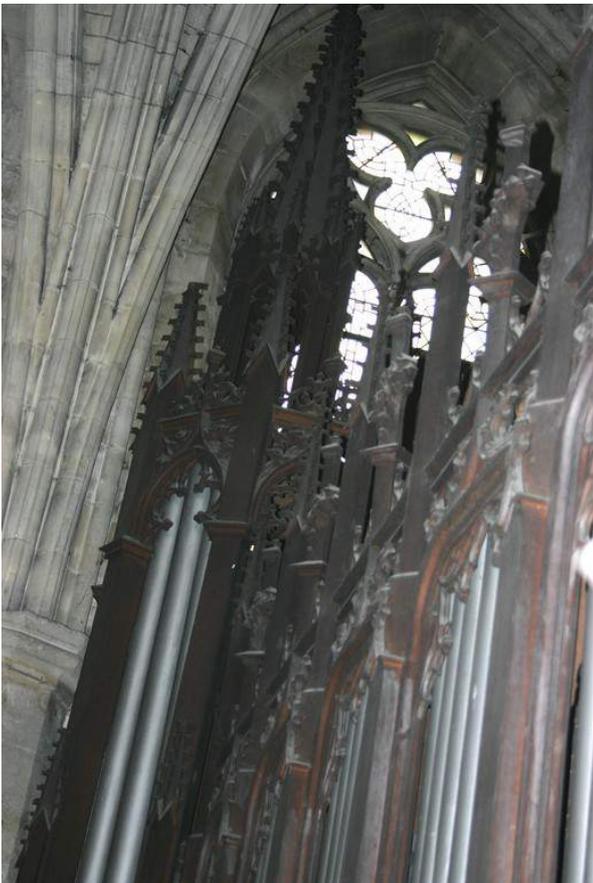
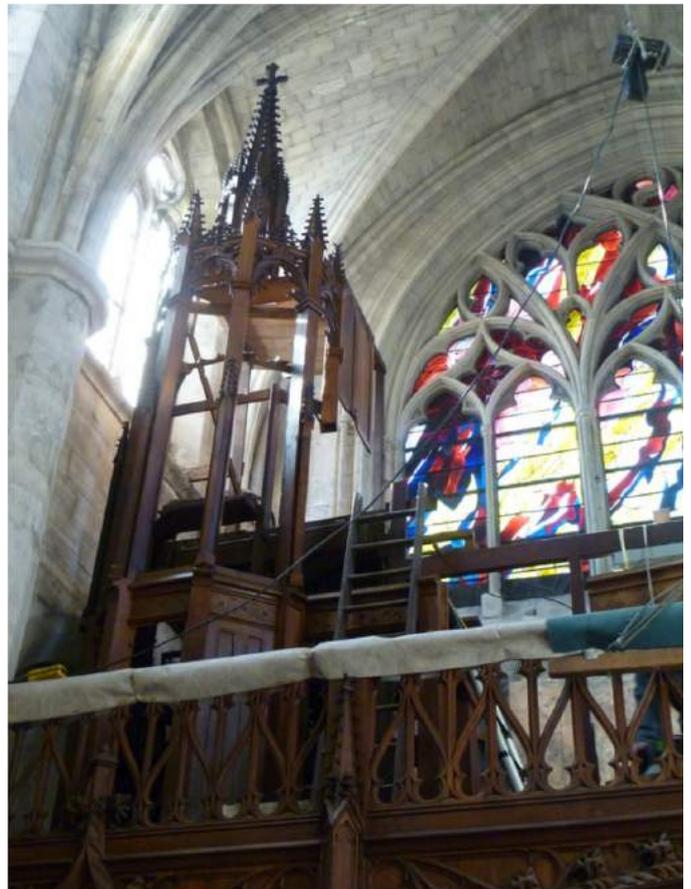
Ci-dessous, à gauche, état d'empoussièrement avant travaux ; à droite, après nettoyage à l'eau chaude et remise en cire.

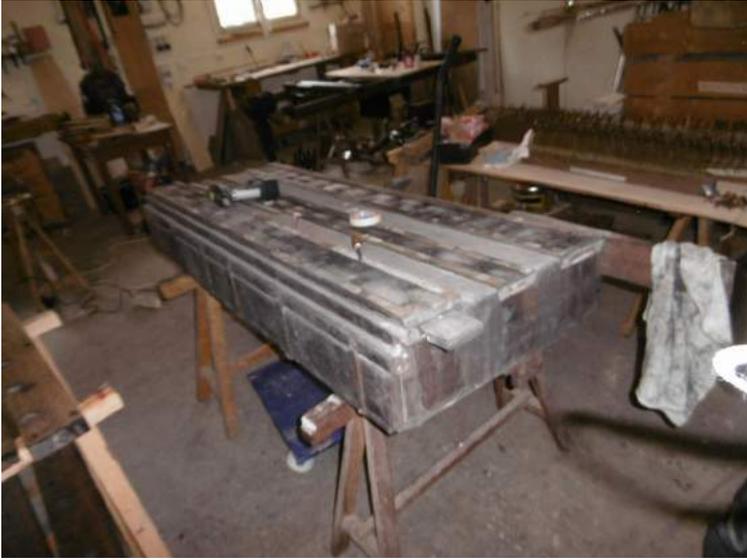
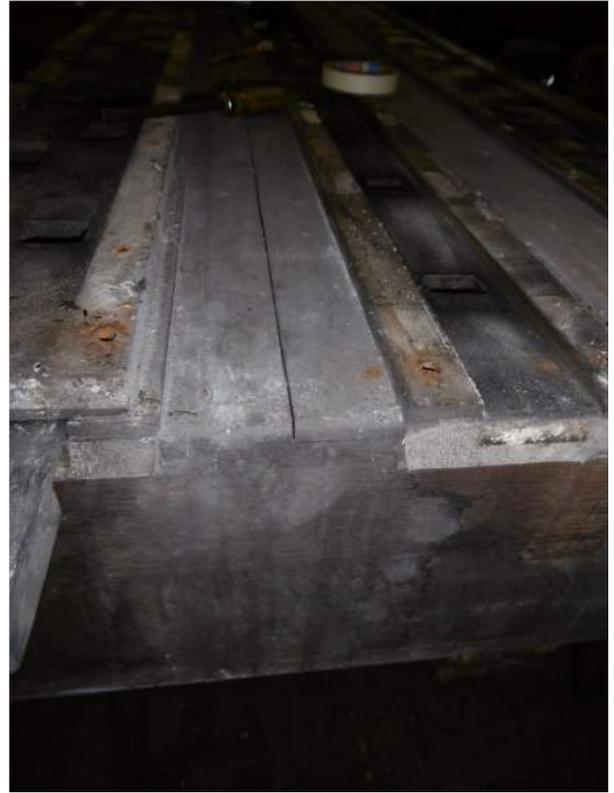
Après tests en atelier (ci-dessus), tous les sommiers présentait des fuites importantes (tables, barrages, soupapes). Ci-contre, table d'un sommiers de pédale fendu (sommiers qui a pris l'eau).

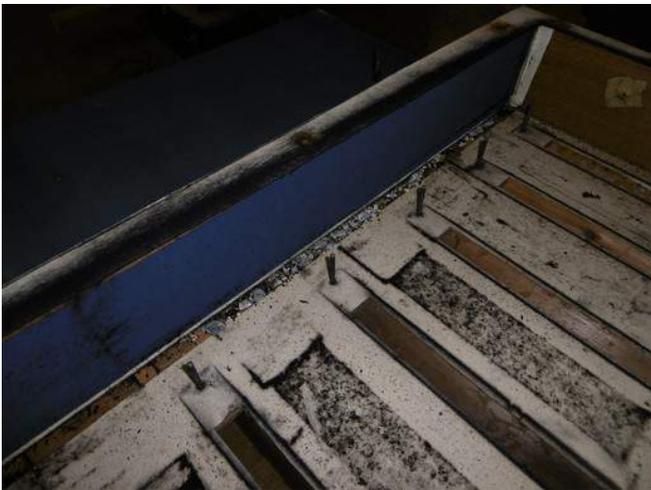
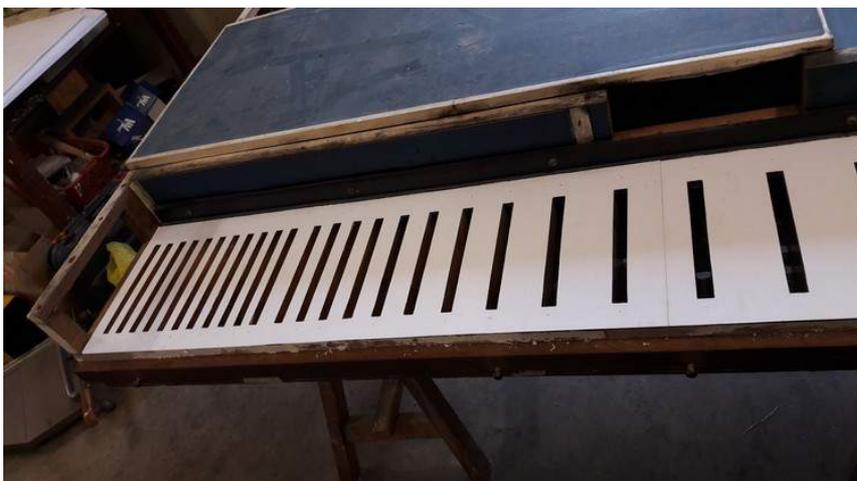
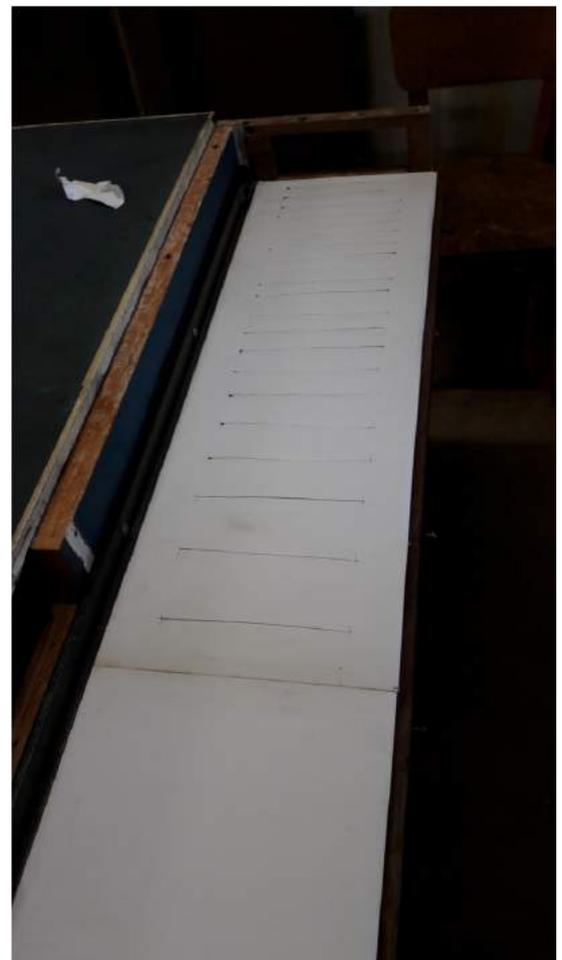
Ci-dessous, les traces de crasse accumulée au niveau des fuites sous les soupapes montrent que les barrages se sont soulevés : il était nécessaire de reprendre par rabotage la planéité de la grille. Le papier ancien a été décollé, les grillées rabotées et un papier neuf a été posé.

Les sommiers ont tous du être réencollés. Pour cela, nous versons dans les gravures de la colle chaude liquide, qui tapisse ainsi les parois et bouche les éventuelles fentes créant les emprunts et cornements. Il est donc nécessaire de boucher chaque perce de la table, ici à l'aide de bouchons de liège taillés à la main pour chaque trou, puisque la table est recouverte de peau (pour les tables en bois brut, ce qui arrive le plus souvent, un simple ruban adhésif de masquage suffit...).

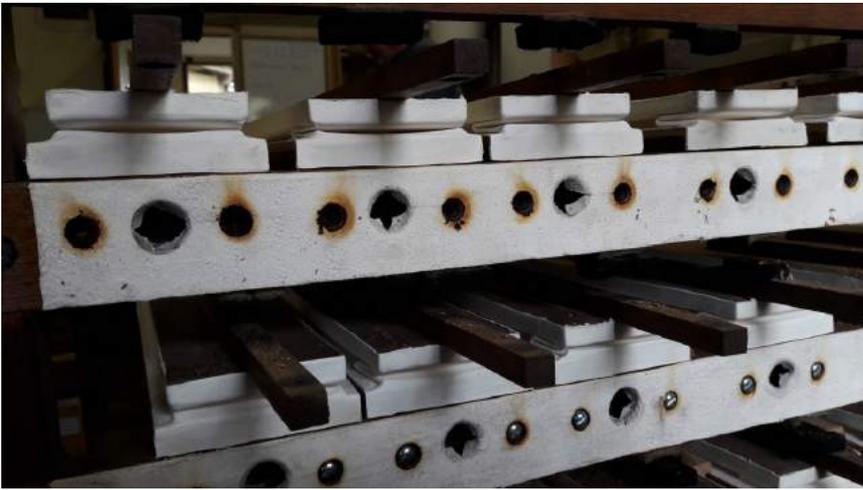
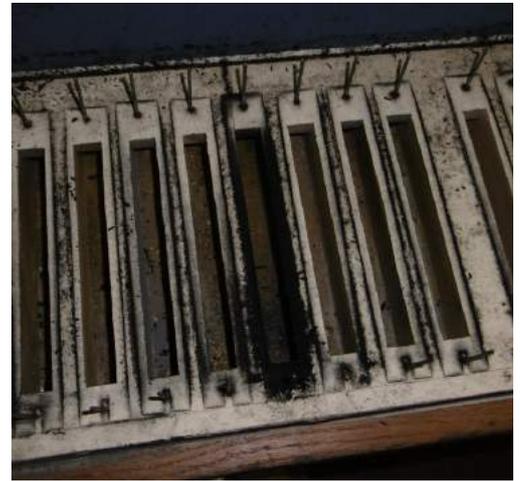
Ci-dessus à gauche : soufflets des étages supérieurs fixés par l'avant à travers la traverse et la peau préalablement brûlée. A droite, traces laissées par les soupapes à l'intérieur de la laye, montrant d'important défaut d'étanchéité de celles-ci.

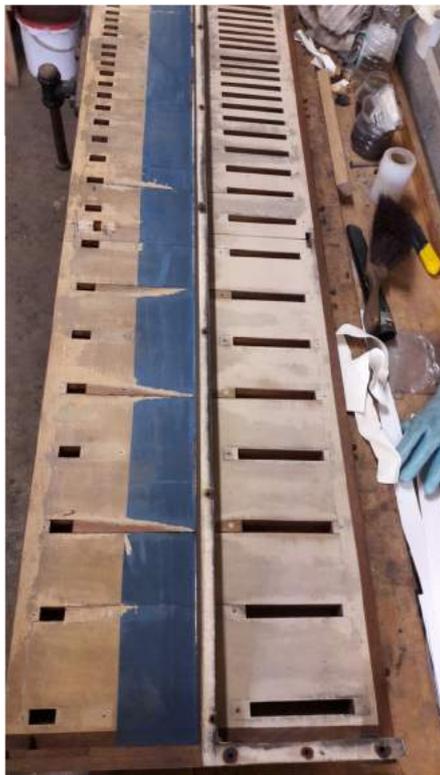
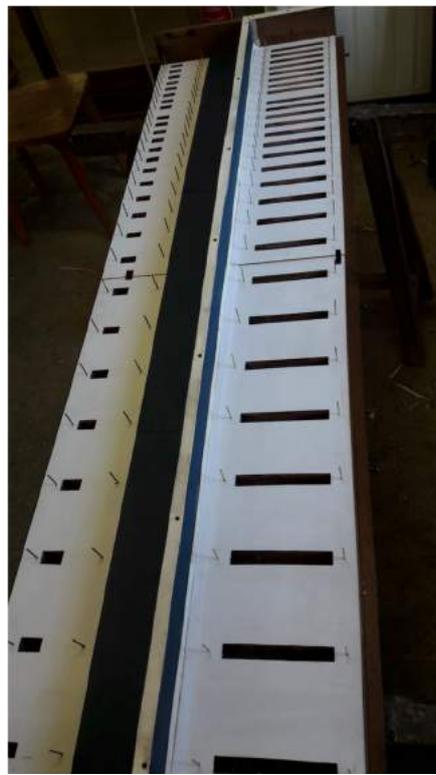
Les grilles présentait comme sur les sommiers des soulèvements au niveau des barrages. Il a donc fallu redresser le siège des soupapes puis remettre du papier de chaque côté, au niveau de la soupape d'admission et de celle d'échappement.

Ci-dessous à gauche, le siège de certaines soupapes d'échappement était tellement fissuré que des papiers avaient été collés sur les fentes pour permettre aux soufflets de se gonfler à peu près...

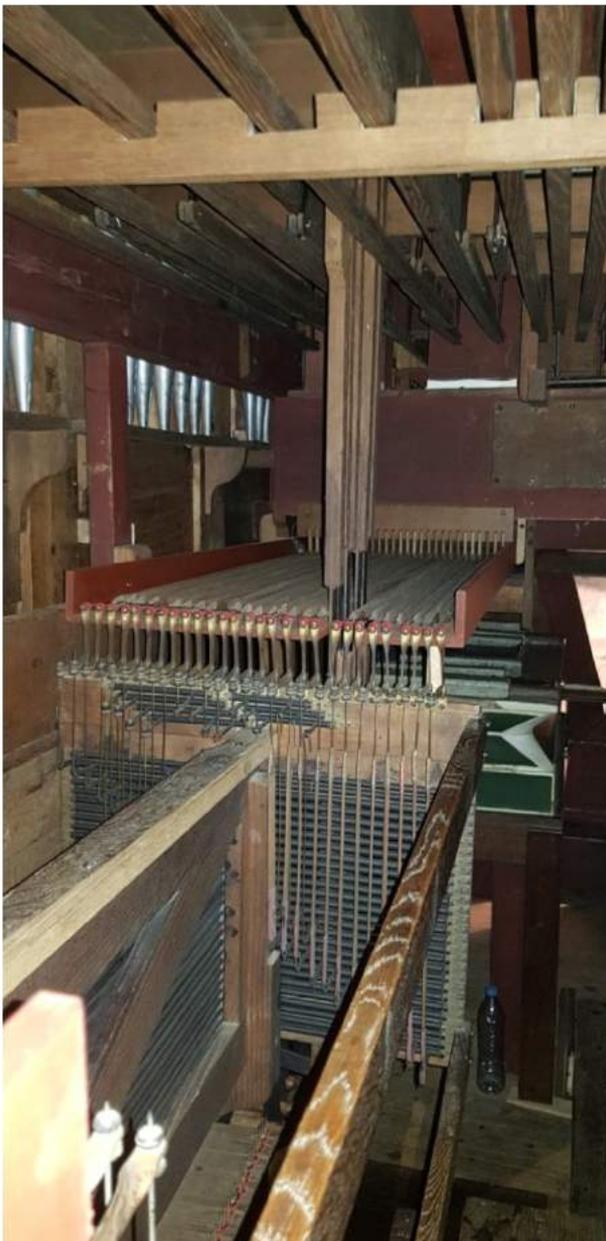
Les grandes vergettes de transmission de la mécanique note du GO sont suspendues horizontalement à de petites pièces de chêne mobiles, situées dans le passage à hauteur de tête...

Un grand nombre de ces petites pièces ont été cassées au cours du temps et il a fallu en refaire plusieurs en copie de facture. Une série d'avance a d'ailleurs été laissée dans l'instrument pour prévenir des casses futures...

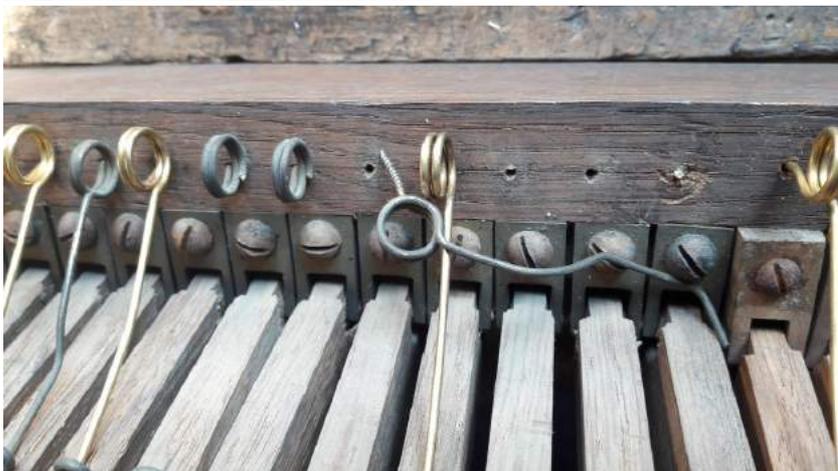
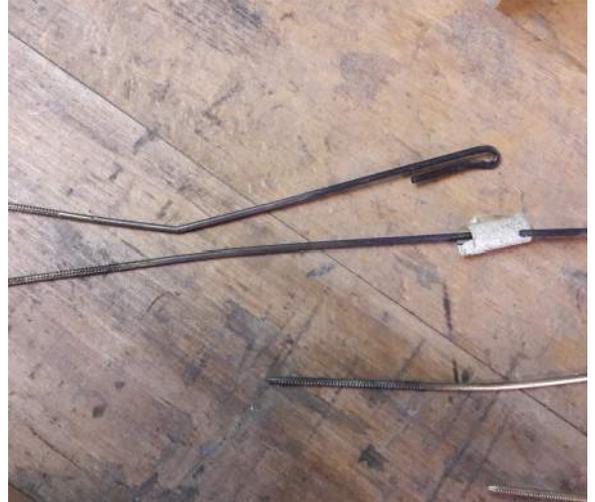
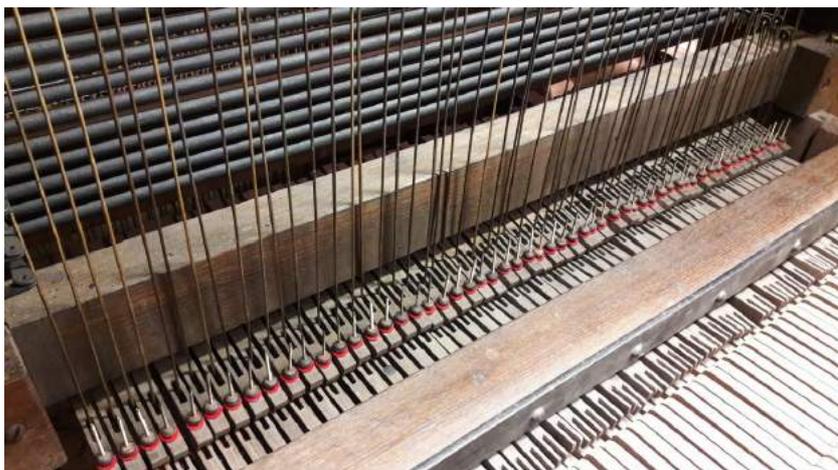
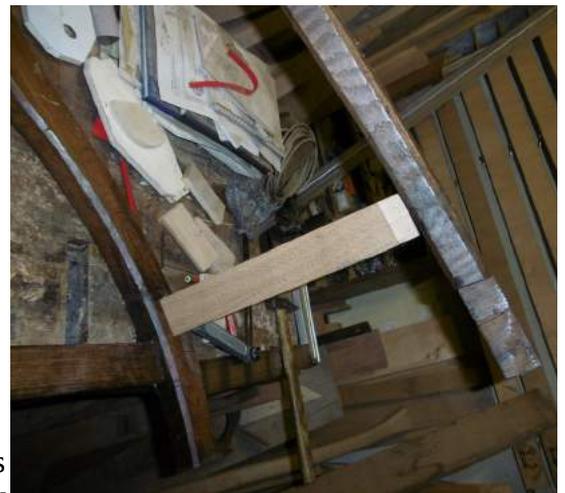
Il a par ailleurs fallu remplacer un grand nombre de tiges de laiton, rendu cassant par un probable défaut de coulée du matériau d'origine (cf. photo ci-dessous).

La photo ci-dessous à gauche montre les ressorts de rappel des balanciers de tirasse évoqués plus haut : tous cassaient à la base... Complication supplémentaire : ils étaient filetés sur 1 cm et vissés dans la traverse de chêne les portant... On peut difficilement imaginer plus complexe pour de simples ressorts de rappel... Du coup, entre le laiton fragile et les tanins du chêne favorisant l'oxydation, ils étaient très difficilement démontables...

On voit ici les nombreux fils de laiton neufs qui ont du être placés en remplacement de ceux d'origine qui cassaient dès qu'on y touchait. Et cela arrivait souvent car il s'agit ici de la liaison concernant le GO, qui traverse toute la console de bas en haut et passe à travers le Récit, les tirasses et l'accouplement, le tout fait d'un seul et même fil de laiton fileté en différents endroits et malheureusement souvent tordu ; cela occasionnait frottements et cornement, il a fallu les remettre droit, d'où des problèmes de casse...

De même, la totalité des ressorts de rappel des bras de balanciers des 2 tirasses a dû être remplacée, du fait du défaut de qualité du laiton utilisé à l'origine (cf. ci-dessous) : les ressorts cassés au moment du démontage étaient nombreux et lors du simple nettoyage de ces éléments de transmissions, d'autres ont cassé également... Ce n'était pas non plus prévisible au moment de la constitution du projet de restauration de cet instrument et la restauration de l'ensemble de la mécanique note a montré qu'il devait s'agir d'un problème général concernant le laiton utilisé à la fabrication de cet orgue, ce que nous n'avions encore jamais rencontré à si grande échelle.

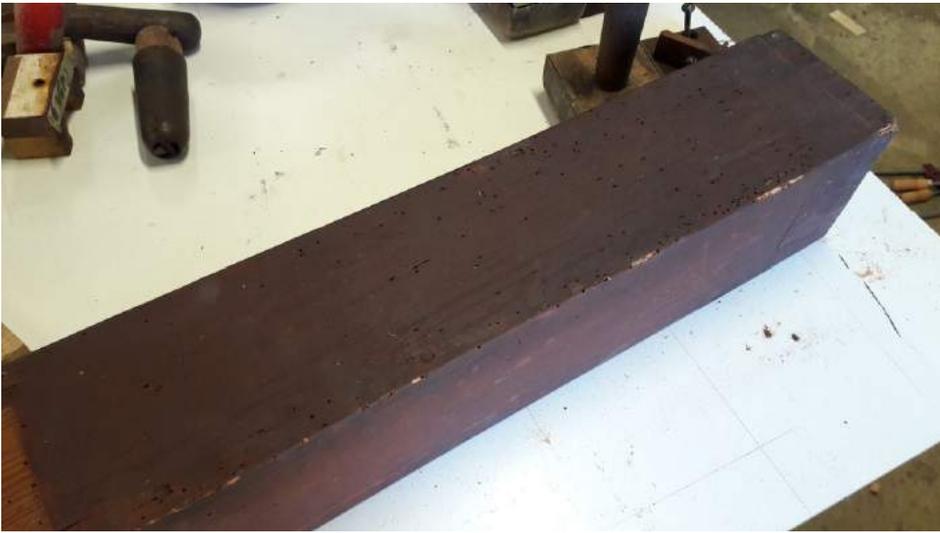
Sur la gauche, exemple de tuyau du 16' de pédale dont le corps était complètement verrouillé et trop allégé par ces dégâts pour pouvoir sonner.

Les lèvres supérieures qui étaient abîmées ont été restaurées en copie de facture, par une inclusion de bois dur (poirier) dans le travers et par l'extérieur. Cette solution avait été choisie par Merklin pour permettre un découpage précis et durable de l'arrête de la lèvre supérieure, indispensable à la précision de l'attaque du tuyau.
