LAURENT PLET
FACTEUR D'ORGUES

RAPPORT
Sur les travaux de relevage approfondi
de l'orgue Merklin
de l'église Notre-Dame de Liesse (02)

Travaux réalisés de septembre 2014 à décembre 2015

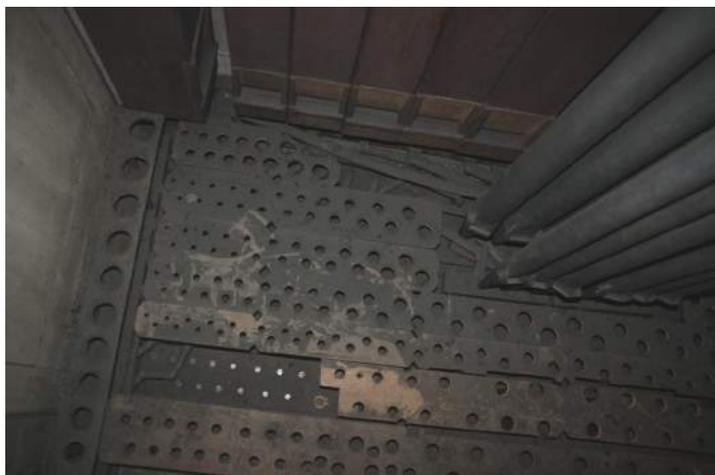
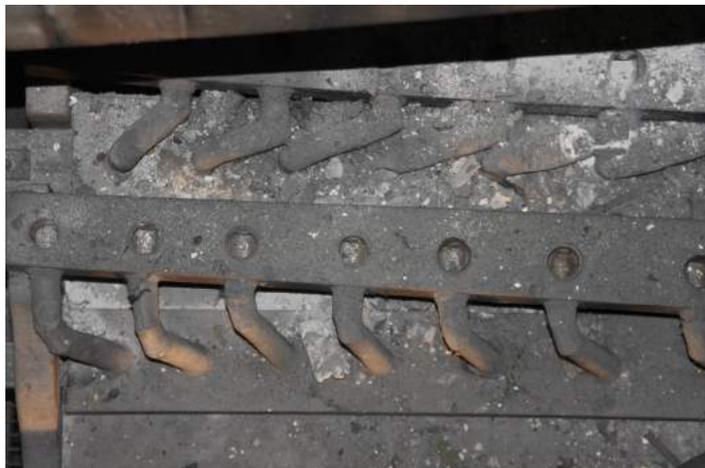
A droite ci-dessus, on voit l'état d'encrassement très avancé du Récit, alors qu'il est entièrement en boîte avec des jalousies placées uniquement à l'avant. A gauche, l'état des pièces gravées de la pédale se passe de commentaire...

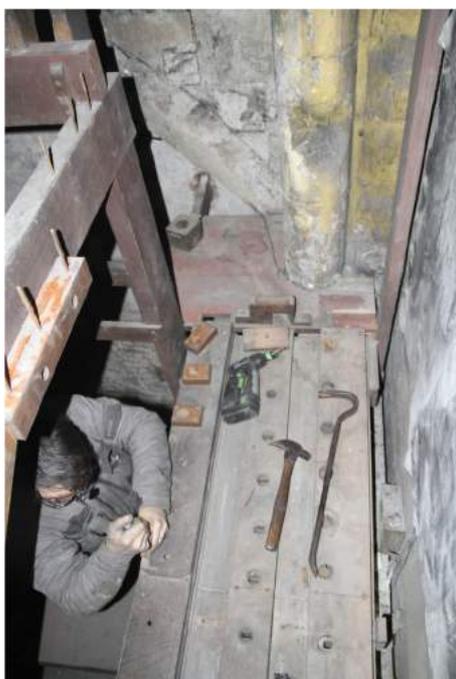
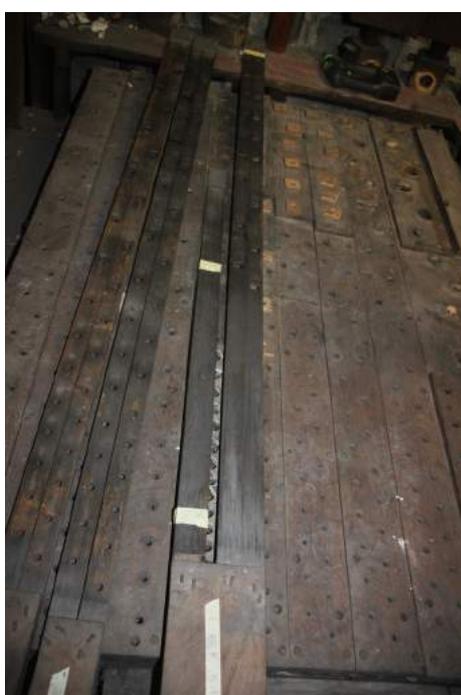
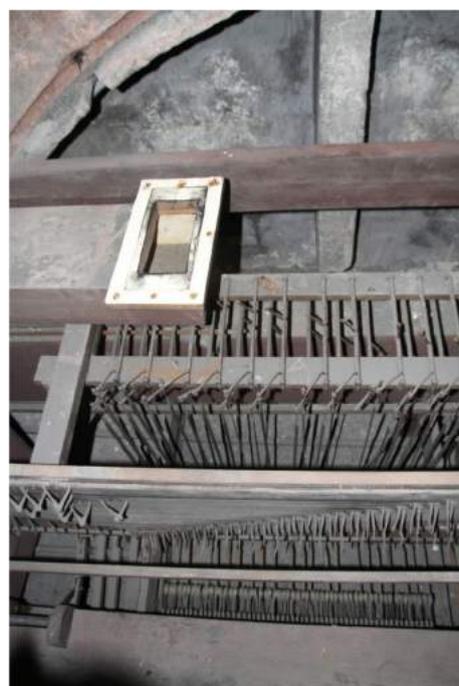
Les chapes sont toutes démontées sur place pour sortir les règles, de façon à éviter les risques de casse des têtes des registres lors de la manipulation des sommiers. Ce fut assez long car les vis étaient très rouillées ; il a fallu presque toutes chauffer.

A droite, mécanique de la pédale mis à jour par le retrait du sommier de Récit.

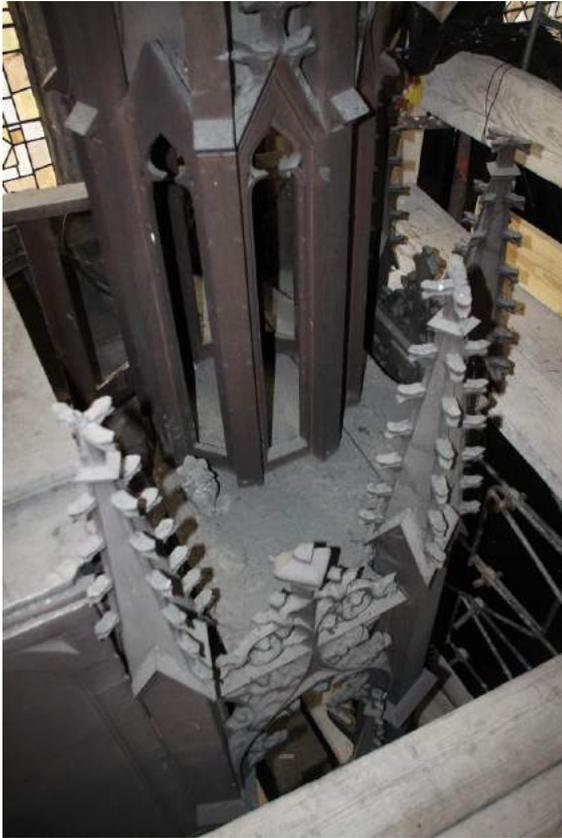
Ci-dessous, à gauche, état d'empoussièrement avant travaux ; à droite, après nettoyage à l'eau chaude et remise en cire.

Tous les travaux sur le buffet ont été réalisés par l'Association des Amis de la Basilique, excepté quelques bouchages de trous divers, que nous avons réalisés.

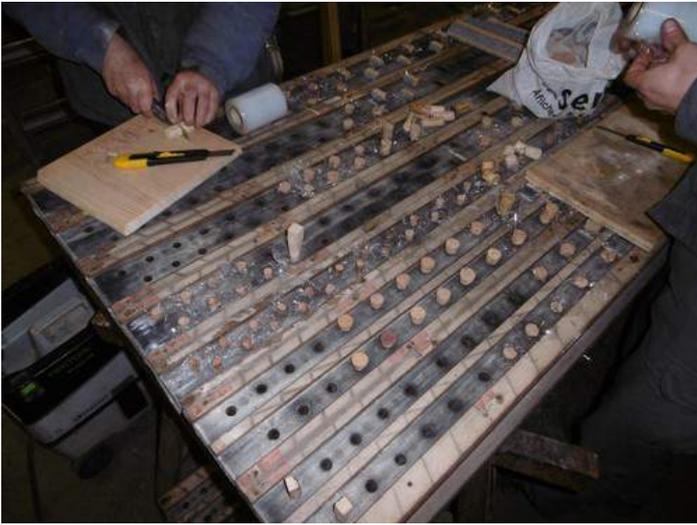
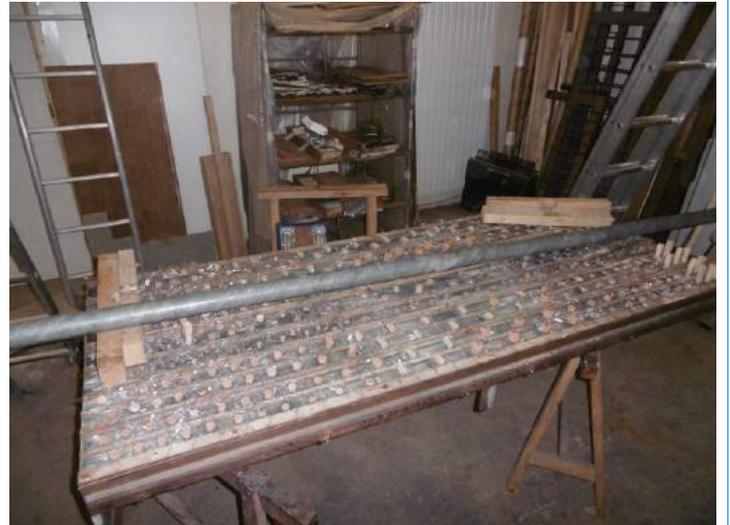
Les sommiers ont tous du être réencollés. Pour cela, nous versons dans les gravures de la colle chaude liquide, qui tapisse ainsi les parois et bouche les éventuelles fentes créant les emprunts et cornements. Il est donc nécessaire de boucher chaque perce de la table, ici à l'aide de bouchons de liège taillés à la main pour chaque trou, puisque la table est recouverte de peau (pour les tables en bois brut, ce qui arrive le plus souvent, un simple ruban adhésif de masquage suffit...).

Puis le sommier est placé sur un axe permettant de le faire pivoter : la colle est ainsi guidée vers le fond de la gravure par gravité, en remontant le sommier vers le haut, avant d'être retirée en le baissant.

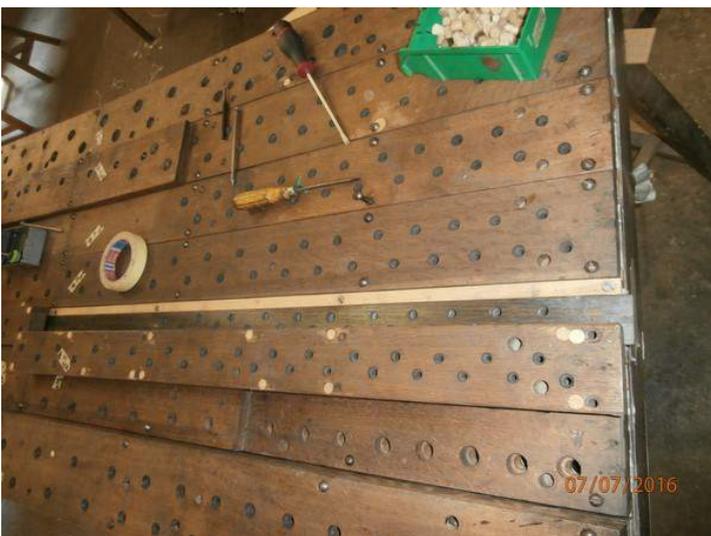
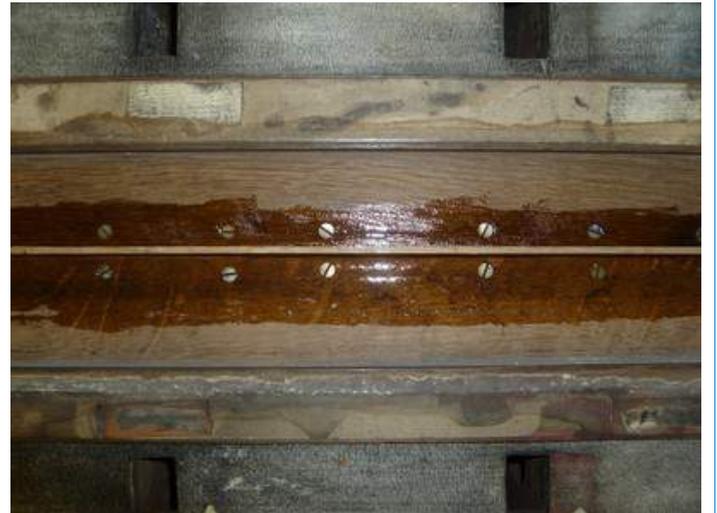
Ici, une fente nettement visible sur la table entre deux chapes du sommier de pédale côté #. Un flippot a été collé et la table, assez fine et se soulevant par endroit (sommier qui a pris l'eau), a été revissée en plus d'être recollée au niveau de chaque barrage ; ensuite le sommier a été réencollé par l'intérieur.

Les perces supplémentaires pratiquées au cours du temps dans les chapes pour remplacer les vis cassées dans la table ont été bouchées, les morceaux de vis ont été extraits puis les trous bouchonnés pour retrouver les emplacement de vis de chape d'origine.

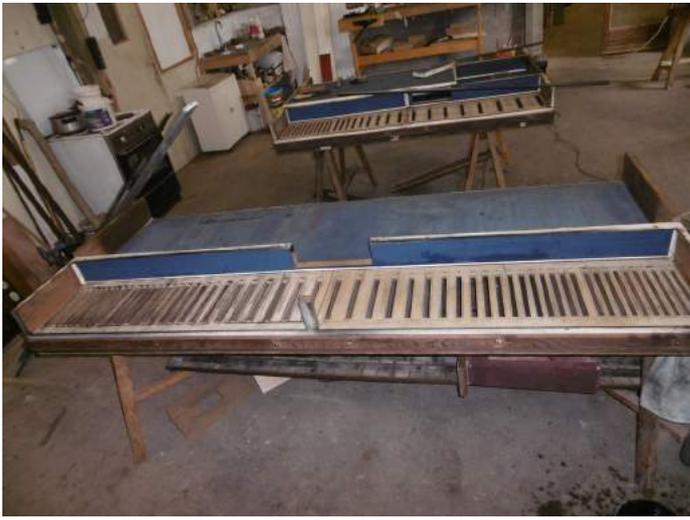
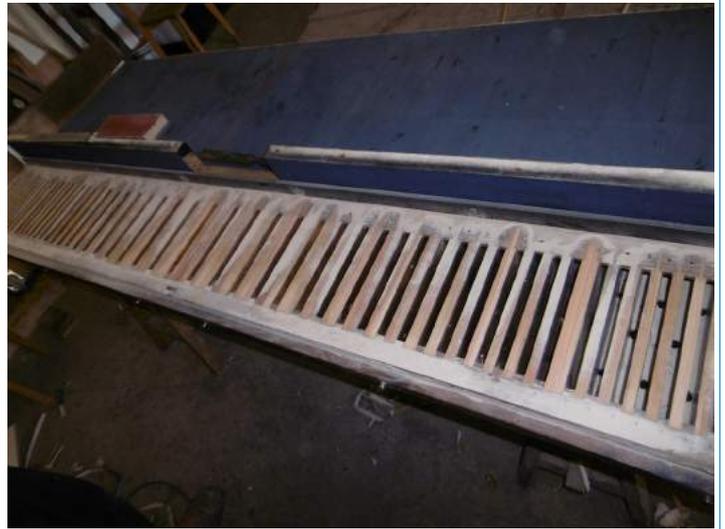
Les sommiers présentait tous un affaissement considérable au centre. Cela s'explique certainement par les ouvertures destinées à alimenter les layes pratiquées dans la traverse centrale du sommier, fragilisant l'ensemble. Du coup, nous avons placé à l'intérieur des fers plats vissés dans le fond de la laye, destinés à éviter que le phénomène ne se poursuive. Il a même été possible de redresser de quelques mm l'affaissement au moment de la pose de ces fers plats.

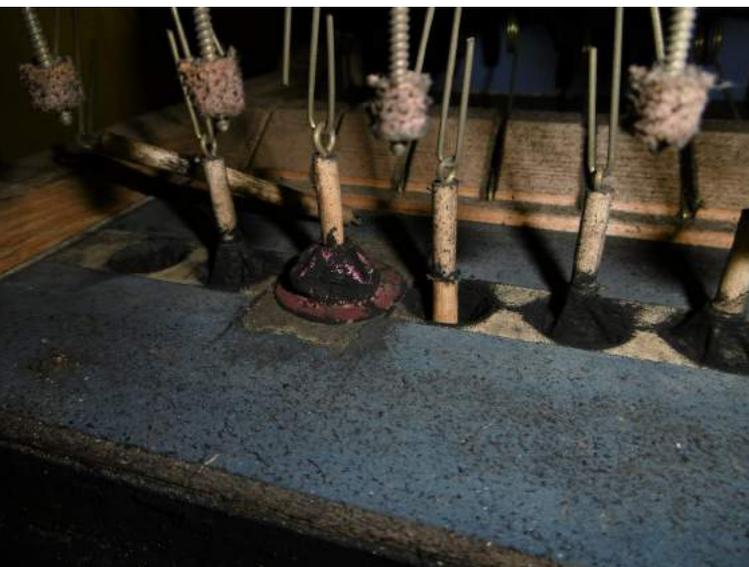
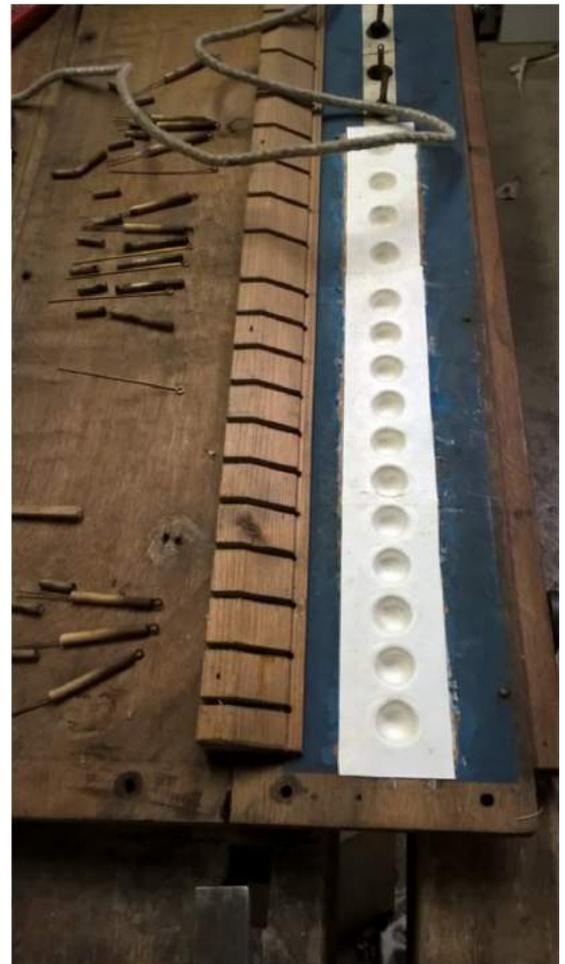
Les soupapes ont du être pour la plupart repeaussées. Ici, les soupapes du sommier de pédale qui a pris l'eau : le cuir était devenu très dur et n'assurait plus aucune étanchéité.

Les boursettes sont faites avec une seule bande de peau formée en place. Il a donc fallu pratiquement toutes les changer, à quelques exceptions près, conservées à titre documentaire (mais tout de même étanches !). En effet, il n'est pas possible de procéder à des remplacements ponctuels puisqu'elles sont solidaires les unes des autres. Mais il est vrai qu'elles étaient pour la plupart à changer...

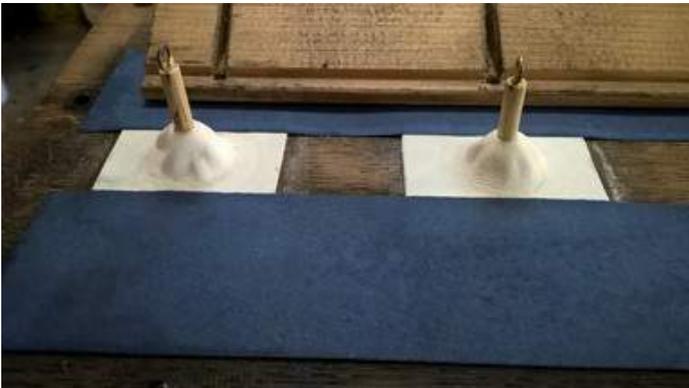
Deux boursettes neuves, sur un sommier de pédale.

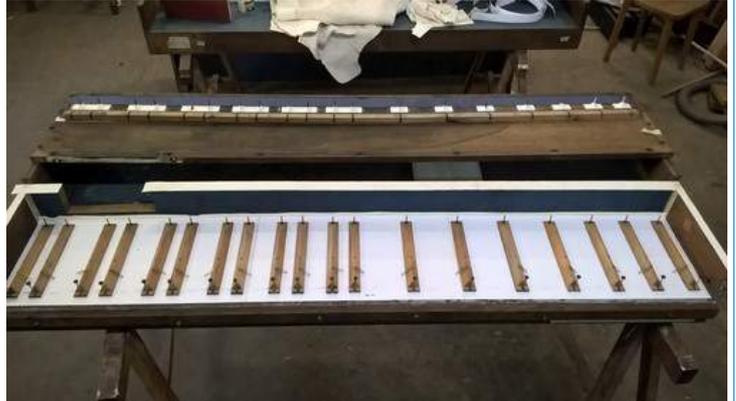
Sommier restauré, prêt à être remonté.

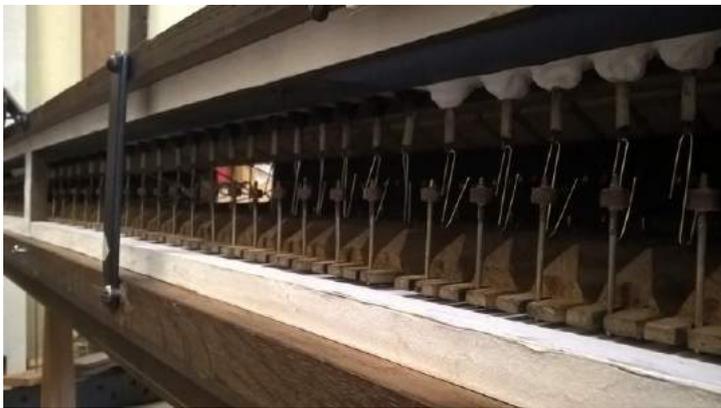
Vue intérieure d'une laye, après complète restauration et remontage. Les sommiers ont tous été retestés en atelier après ces opérations de restauration pour en valider la qualité.

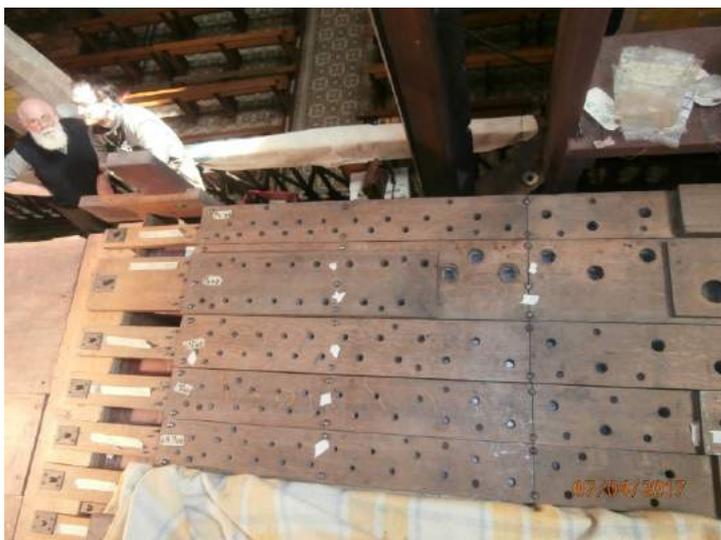
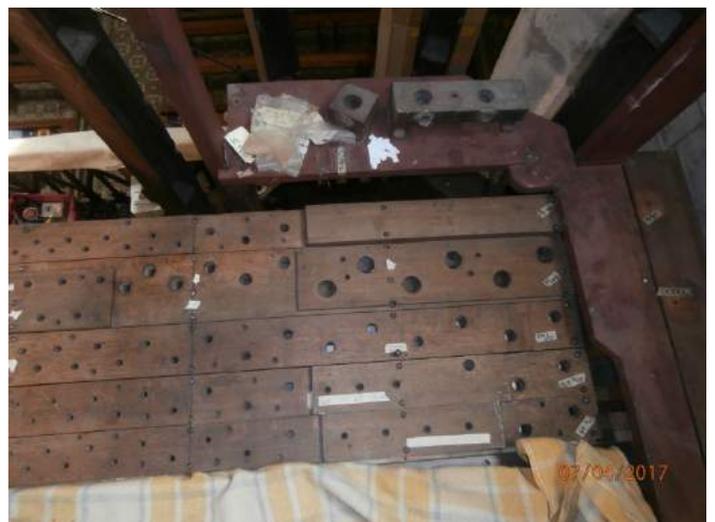
Sommier de GO côté C remis en place dans l'instrument. Ils ont été placés dès l'hiver 2016, soit un an avant la fin des travaux. Ce choix a été fait afin de leur permettre de se stabiliser au maximum après les opérations de restauration importantes dont ils avaient fait l'objet, en particulier par rapport à l'hygrométrie du lieu, assez humide. L'enclapage à l'ancienne a été quasi intégralement réalisé sur place à la fin de l'été 2017 et régulièrement affiné au cours de l'automne. Ainsi, les sommiers présentent une étanchéité optimale et ajustée aux réalités hygrométriques du lieu.

On distingue les chapes du Bourdon de 16 (la seconde en partant de la façade) et de la Montre de 8, avec leurs départs de postages ; cette dernière a ses départs de postages sur son flanc, directement orientés vers la tourelle où se situent les 6 tuyaux concernés.

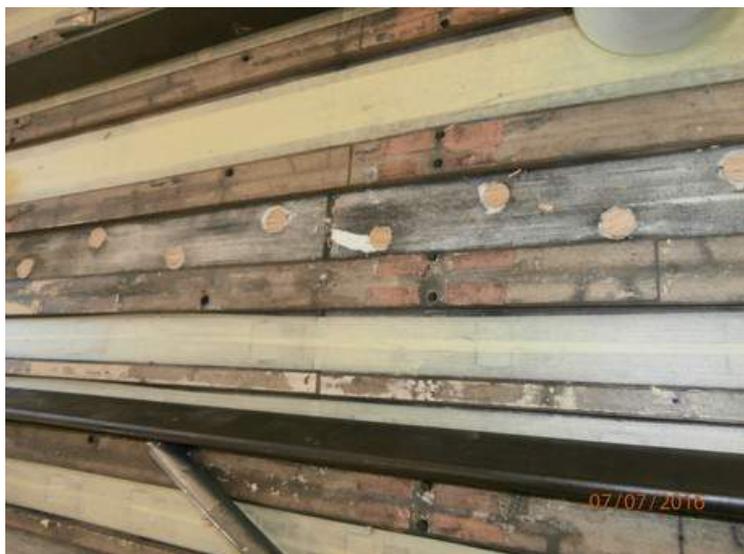
Les trous ajoutés par Koenig dans la table ont été bouchonnés (il avait remplacé le cornet du GO par une cymbale sur sommier pneumatique auxiliaire).

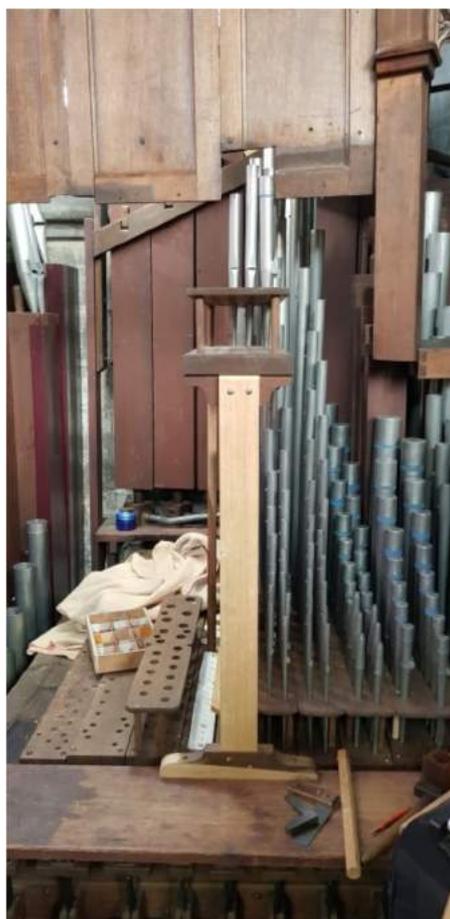
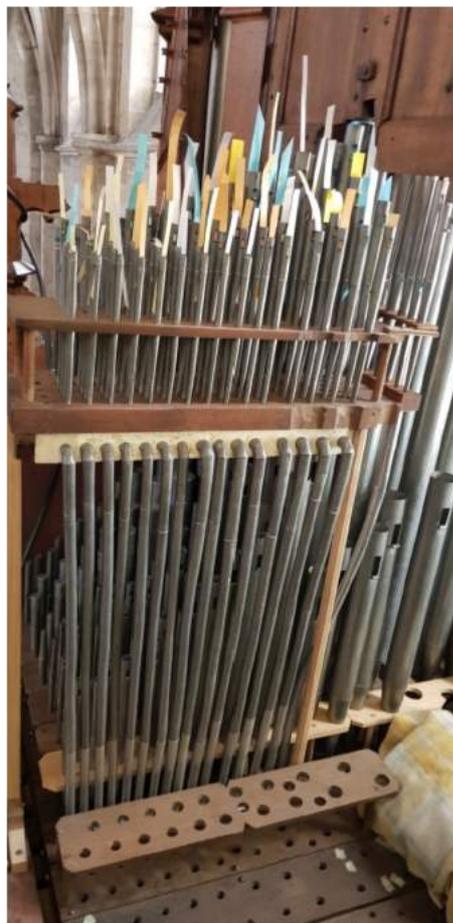
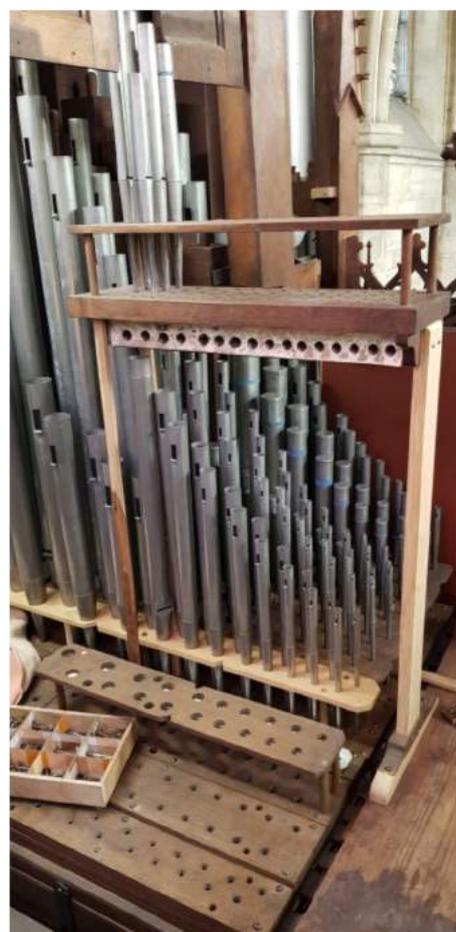
Le jambage tenant ce sommier auxiliaire a été refait à neuf, en conservant la mortaise et une partie du support vissé dans le marche pied. En effet, ils avaient été sciés également et vissés maladroitement sur le flanc de cette pièce supportant les tuyaux du Cornet.

Les postages en étain ont été refaits en copie de facture, les coudes d'origine à 90°, qui avaient été conservés par Koenig, ont été ressoudés sur les nouveaux postages. Il est intéressant de noter que le sommier auxiliaire de Cornet avait été percé d'origine pour avoir un 3^e do, mais pas le faux sommier, conformément à l'habitude de Merklin qui était de faire débiter ses Cornets au do# 3. Erreur d'atelier ? L'ajout sur le flanc de ce sommier de ce 3^e do, fait par Koenig, a été conservé, comme en témoigne la photo ci-contre.

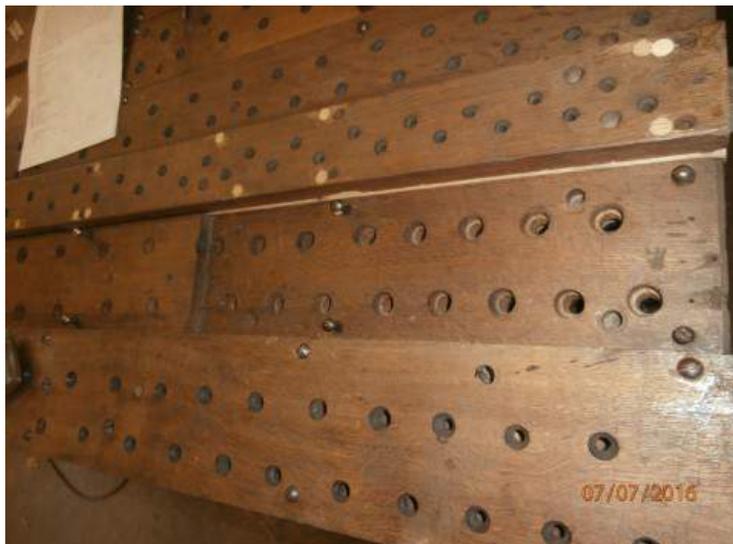
La chape de Clarinette avait été grandement modifiée par Koenig pour y faire tenir les postages du Cornet qu'il avait décidé d'y installer. Du coup, il a été décidé de replaquer à neuf la chape en question pour y accueillir la Clarinette reconstituée.

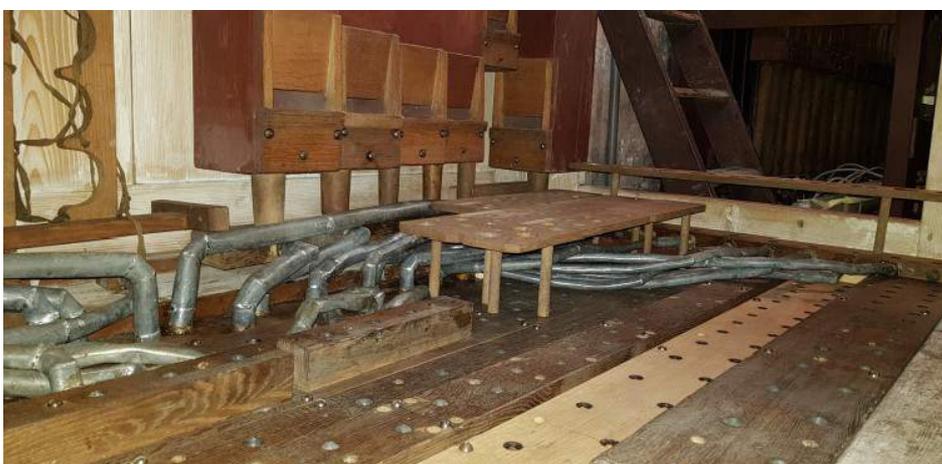
La photo ci-dessous montre cette chape replaquée et reperçée (plus claire) ; les trous ont été brûlés en copie de facture des anciens (ce qui évite l'oxydation des pieds de tuyaux par contact avec les tanins du chêne). Des faux sommiers neufs ont été également confectionnés en copie de facture.

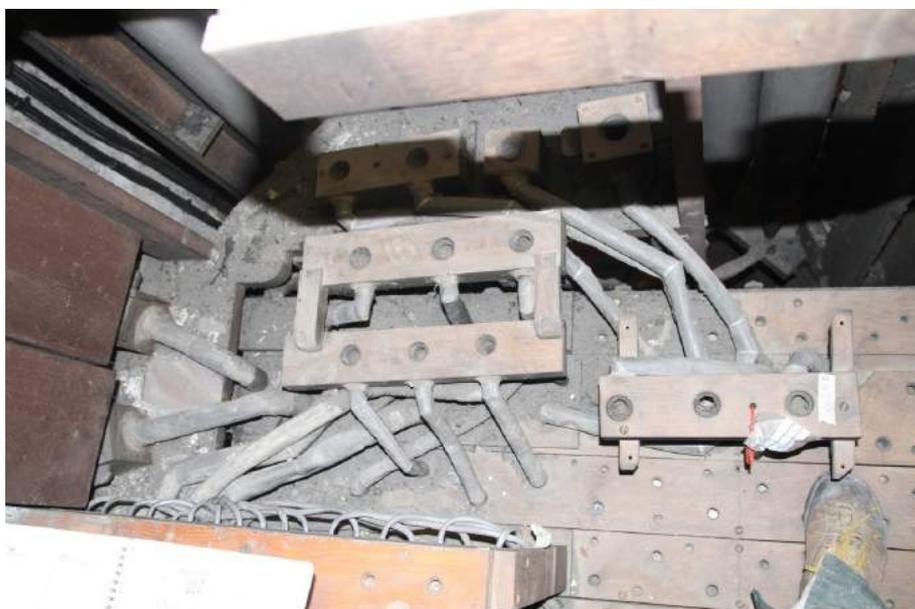
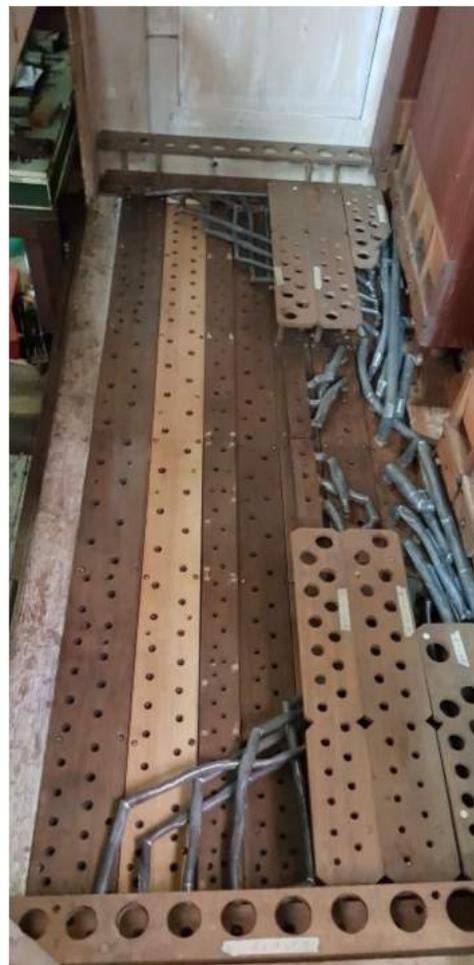
La photo ci-dessous montre l'état d'encrassement des postages de l'instrument au moment du démontage (ici, côté # du GO).

Mais la bonne surprise a été qu'il n'en manquait pas et qu'ils n'étaient pas oxydés. Il n'a pas été nécessaire d'en confectionner à neuf pour remplacer des anciens. Les seuls qui ont été fabriqués sont ceux alimentant les 4 tuyaux de basses communes entre Salicional et Gambe au GO. Par contre, de nombreuses réparations ont dû être faites car ils avaient été collés avec une très grande quantité de filasse ce qui fait qu'ils tenaient trop bien : les extrémités supportaient mal l'arrachage...

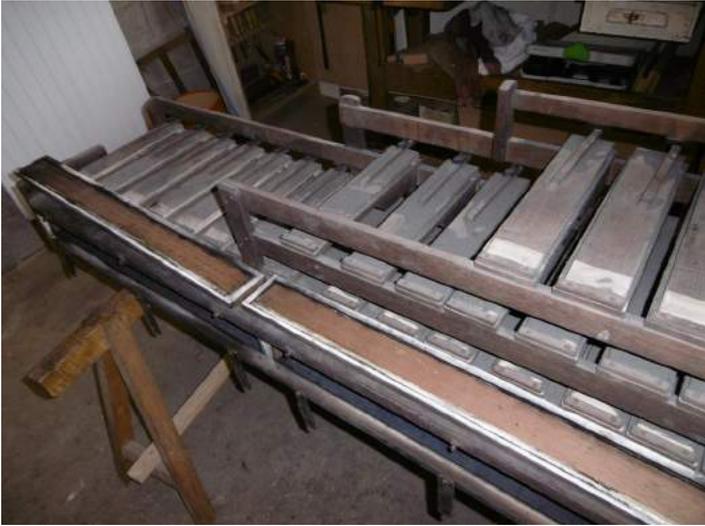
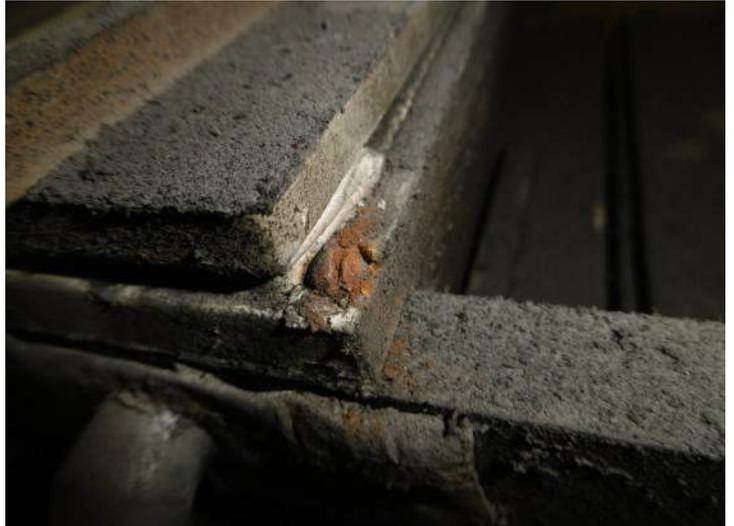
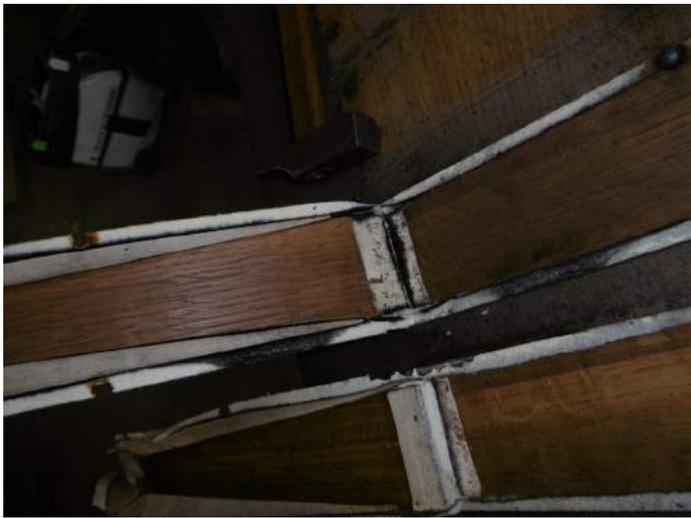
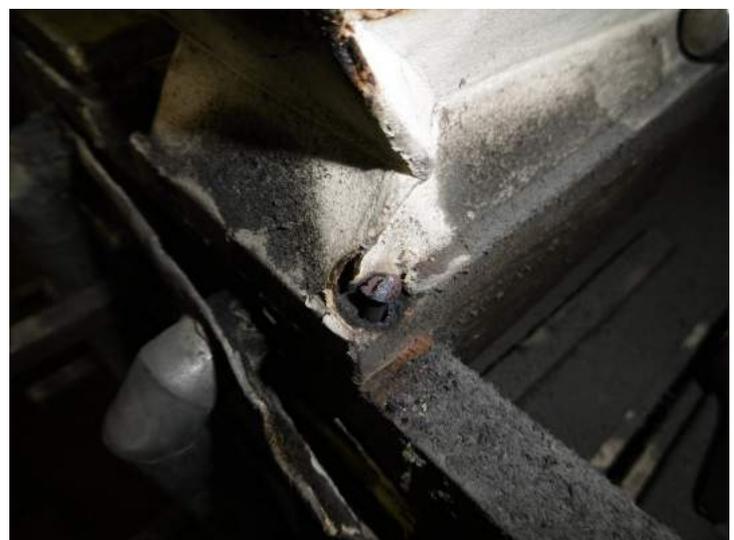
Le démontage en atelier a lui aussi révélé des « surprises » sur l'état des machines pneumatiques. Alors qu'il était prévu un simple remplacement de quelques peaux de soufflet, il est apparu que les choix de réalisation par Merklin rendaient impossible ce type de remplacement ponctuel. Soit on remplaçait toutes les peaux, soit aucune... En effet, les soufflets étaient vissés par 6 vis passant au travers de la table inférieure des soufflets, et donc de la peau collées dessus par retour. L'oxydation des vis causée par le contact avec la peau était telle que la rouille avait troué les peaux et que de toute façon, les peaux restées intactes ne supportaient pas le chauffage indispensable des vis pour les sortir de la traverse de chêne dans lesquelles elles étaient fixées...

De même, certains soufflets inaccessibles ont révélé des zones de fuite par décollement de la peau sur l'arrière de la table inférieure (ci dessus, 4^e photo en bas à gauche).

La restauration intégrale de ces machines pneumatiques a donc été décidée ; il a fallu les démonter intégralement en chauffant une à une chacune des 6 petites vis des 56 soufflets qu'elles comportent... Sans compter les vis des supports divers. Ce fut complexe car ce sont de très petites vis ; la fente avait parfois complètement disparue sous la rouille, il a fallu en refaire une à la scie à métaux presque à chaque fois (cf. ci-contre...).

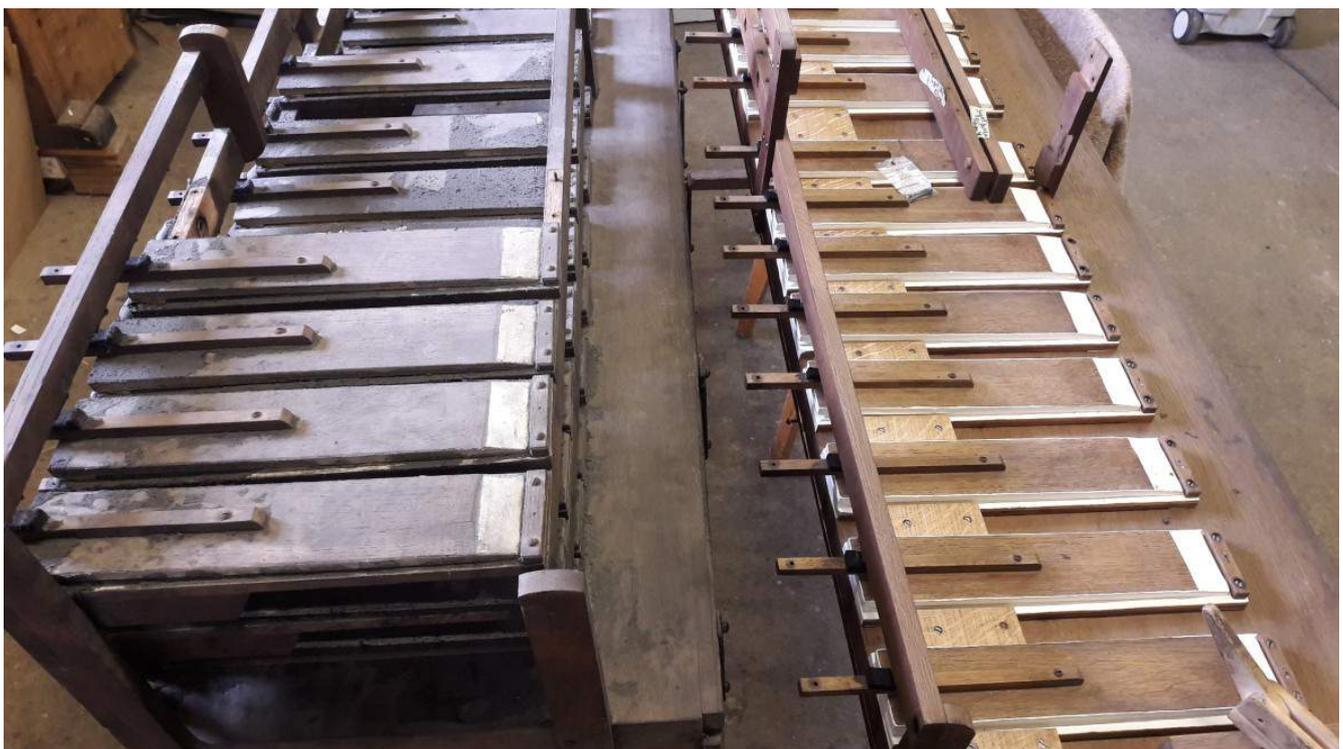
Ci-dessus à gauche : soufflets des étages supérieurs fixés par l'avant à travers la traverse et la peau préalablement brûlée. A droite, traces laissées par les soupapes à l'intérieur de la laye, montrant d'important défaut d'étanchéité de celles-ci.

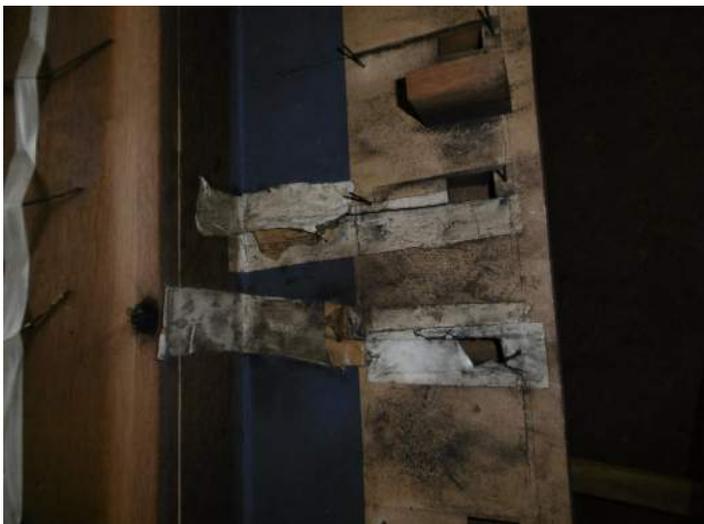
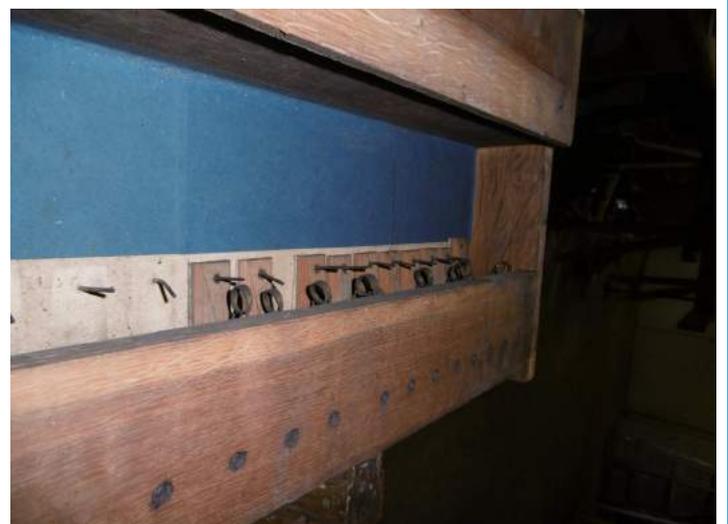
Ci-dessous à gauche, le siège de certaines soupapes d'échappement était tellement fissuré que des papiers avaient été collés sur les fentes pour permettre aux soufflets de se gonfler à peu près...

Toujours au niveau de ces soupapes d'échappement, un travail a du être fait sur les ressorts, manifestement retailés plus courts après fabrication ; de même, plusieurs guides étaient cassés. Ils ont presque tous du être changés, car fabriqués en laiton étamé très oxydé à la jonction peau - chêne...

Il a fallu refermer tout cela par encollage et repose de papier.

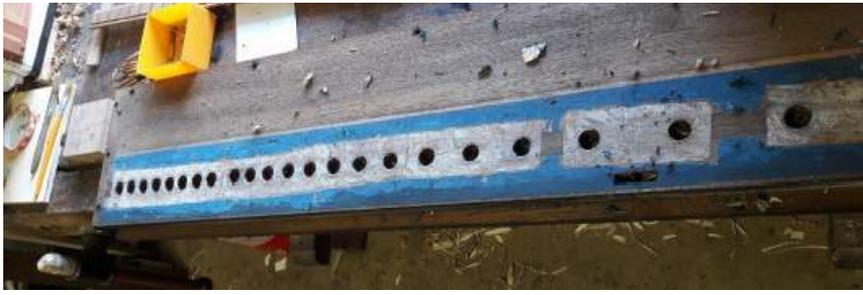
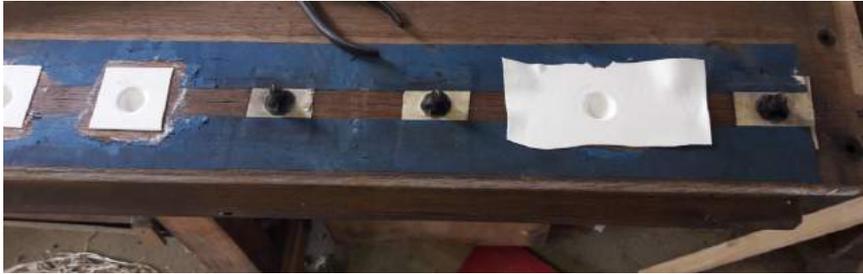
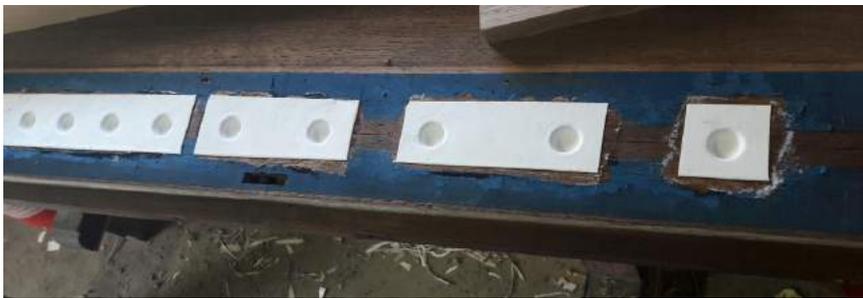
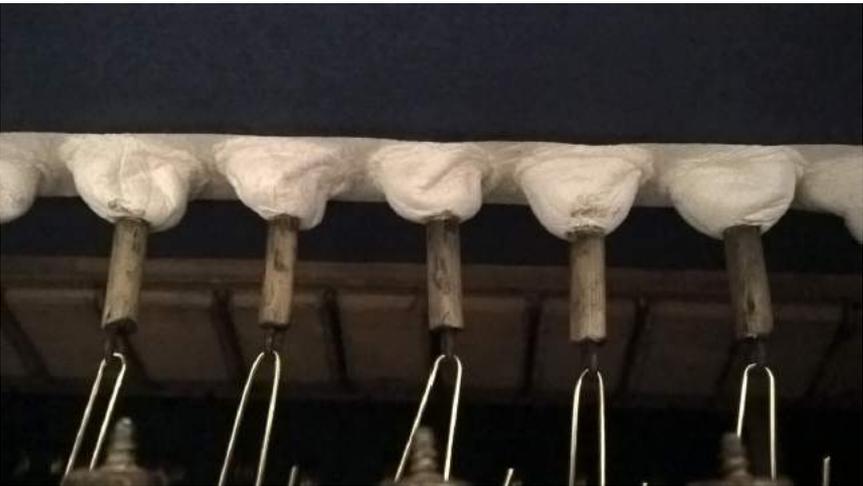
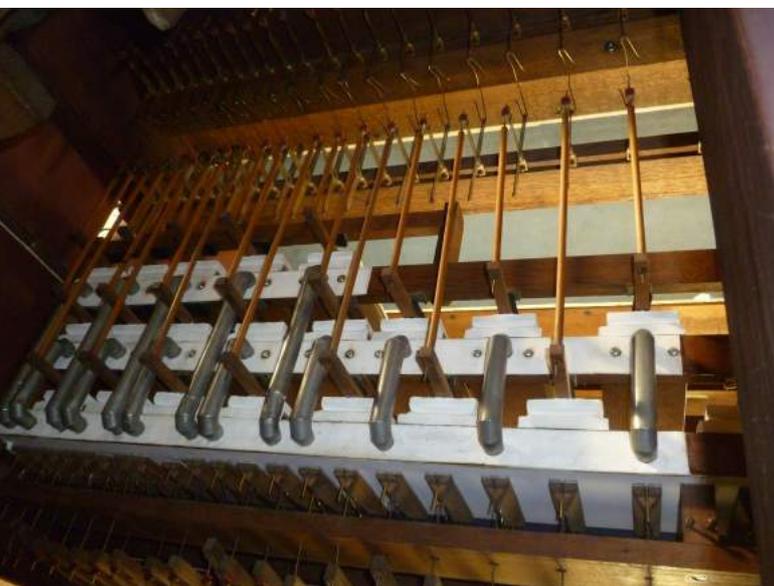
Les planches tenant les boursettes ont du être également restaurées en profondeur : comme sur les sommiers, les boursettes sont faites d'une seule bande. Et souvent ces bandes en contenaient plusieurs de percées, nécessitant un remplacement.

Les photos ci-contre détaillent les étapes de fabrication de ces boursettes, formées en place sur la planche elle-même et non rapportées par collage comme chez d'autres facteurs.

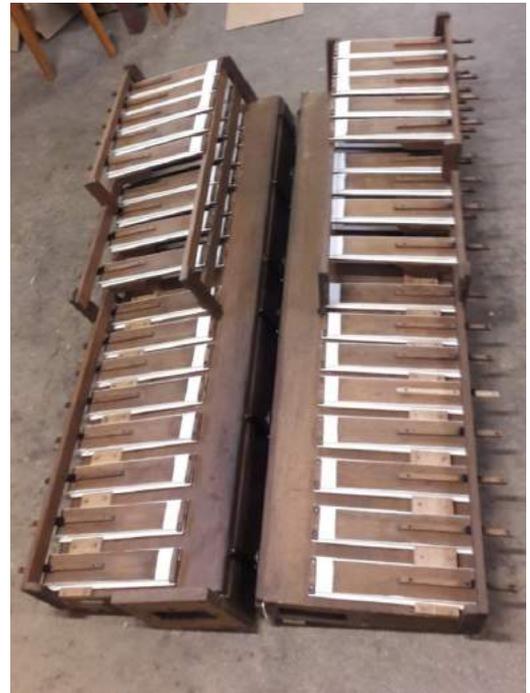
Ci-contre : machine côté C, en place dans l'instrument, avec ses liens mécaniques.

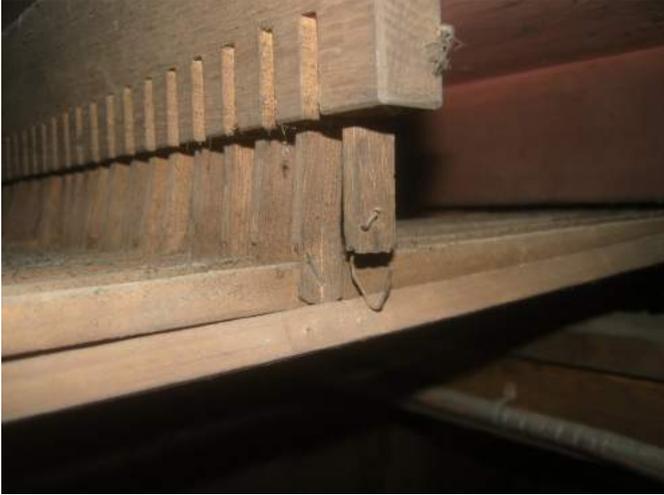
Les grandes vergettes de transmission de la mécanique note du GO sont suspendues horizontalement à de petites pièces de chêne mobiles, situées dans le passage à hauteur de tête...

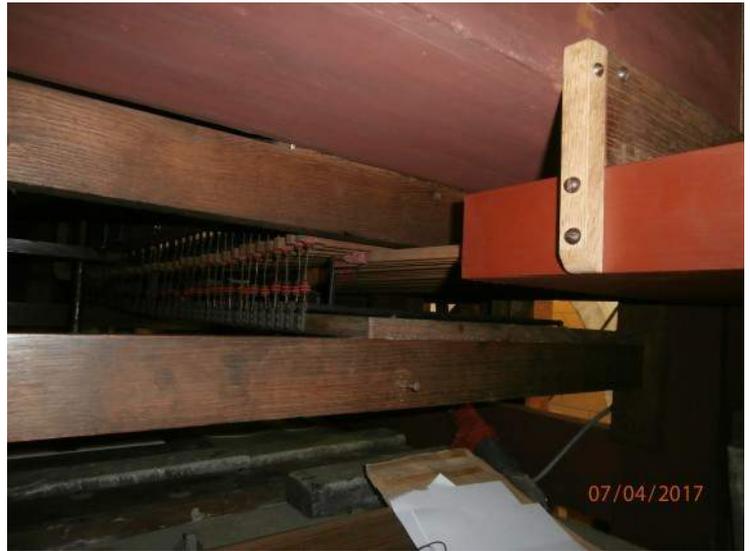
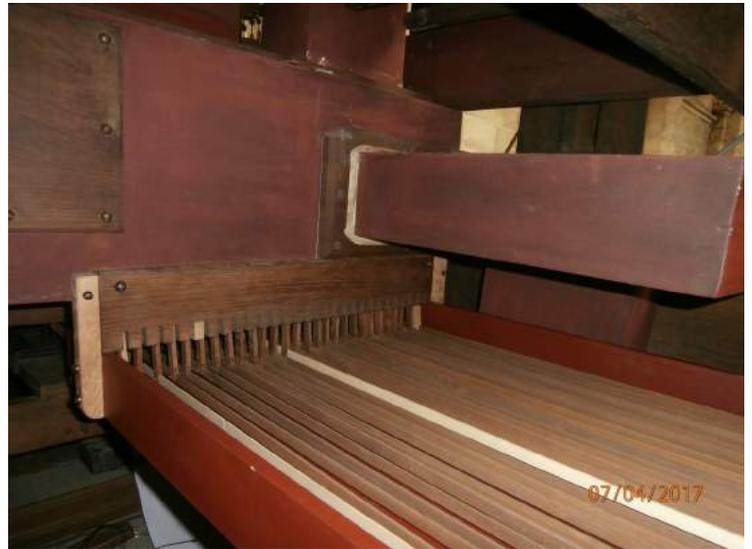
Un grand nombre de ces petites pièces ont été cassées au cours du temps et il a fallu en refaire plusieurs en copie de facture. Une série d'avance a d'ailleurs été laissée dans l'instrument pour prévenir des casses futures...

C'est pourquoi des coffrages en sapin peint de rouge ont été réalisés en copie de facture pour protéger ces vergettes à l'avenir. Compte tenu du nombre de fois où l'on s'est cogné dedans au cours du remontage, il s'agit d'une précaution plus qu'indispensable...

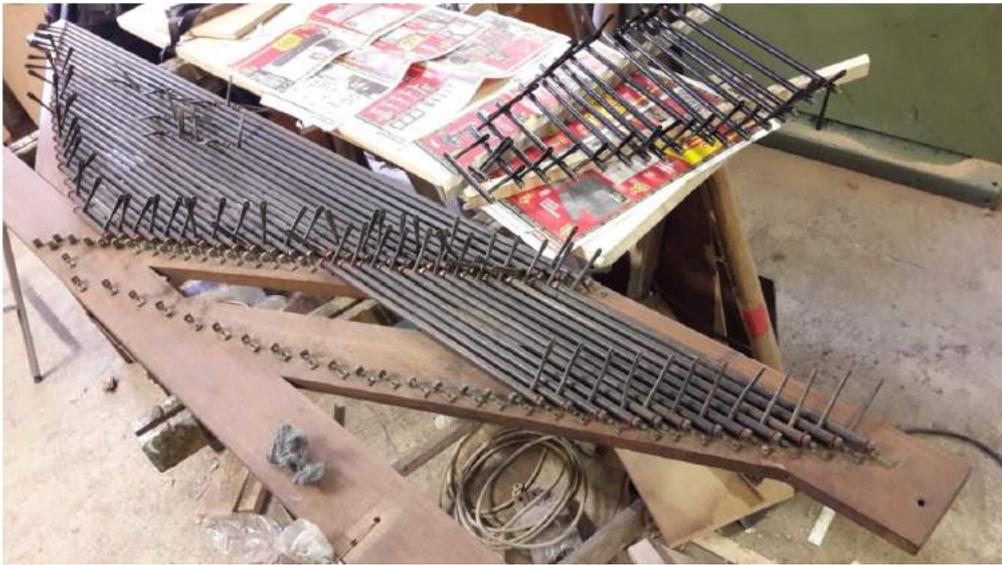
Des différents abrégés, c'est celui du Récit qui était le plus endommagé. Il a donc été intégralement démonté, rouleau par rouleau ; les garnitures défaillantes ont été remplacées et tous les jeux fonctionnels supprimés.

Les barres d'équerres ont été vérifiées une à une, les garnitures de cuir (oeillets) qui étaient cassées, perdues ou décollées ont été refaites en copie de facture et les anciennes ont été « renourries » par de la graisse après test de résistance.

La force de serrage des vis de ces barres a été soigneusement contrôlée pour chaque équerre.

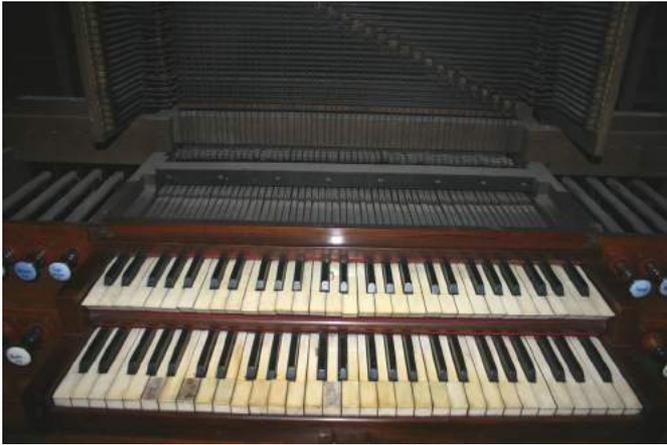
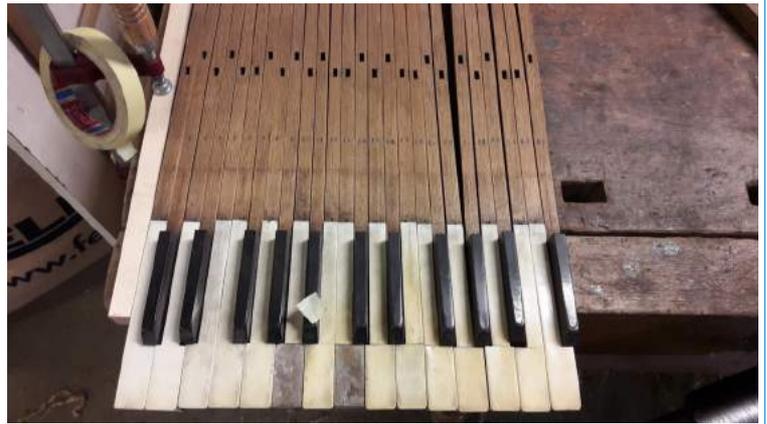
Restauration de la console

Les claviers étaient assez endommagés au moment du démontage. Plusieurs ivoires manquaient et l'ensemble souffrait d'un jaunissement assez avancé. Comme il a été décidé dans le projet de travaux de ne pas restaurer ces éléments, puisque cela peut se faire sans démontage particulier ultérieurement, un simple nettoyage – ponçage – polissage a été appliqué sur les ivoires, après remplacement des ivoires perdus par des ivoires d'occasion de même teinte. Les garnitures des claviers ont tout de même été refaites et restaurées pour supprimer tout jeu latéral désagréable au toucher.

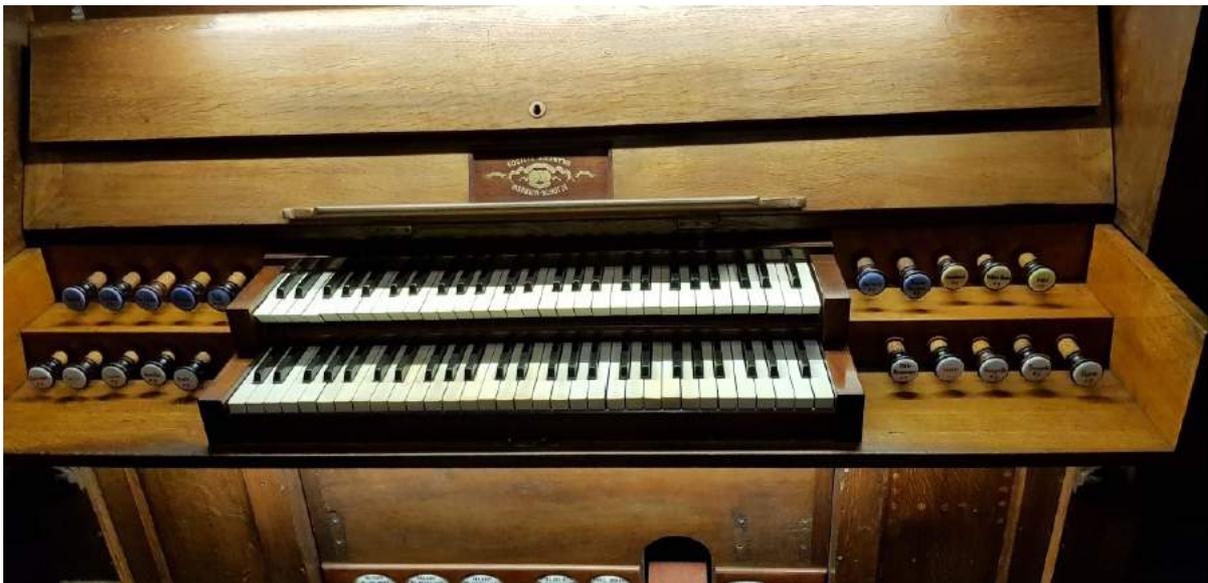
L'ensemble des boiseries vernies au tampon a en fin de compte été restauré dans les règles de l'Art également : le vernis a été ravivé à l'aide de produits spécifiques le protégeant et lui redonnant une certaine profondeur. Par contre, il n'a pas été refait aux endroits où il était parti (à l'avant sur les côtés droit et surtout gauche du clavier de GO) car ce n'était pas prévu (refaire un vernis au tampon est une opération très longue).

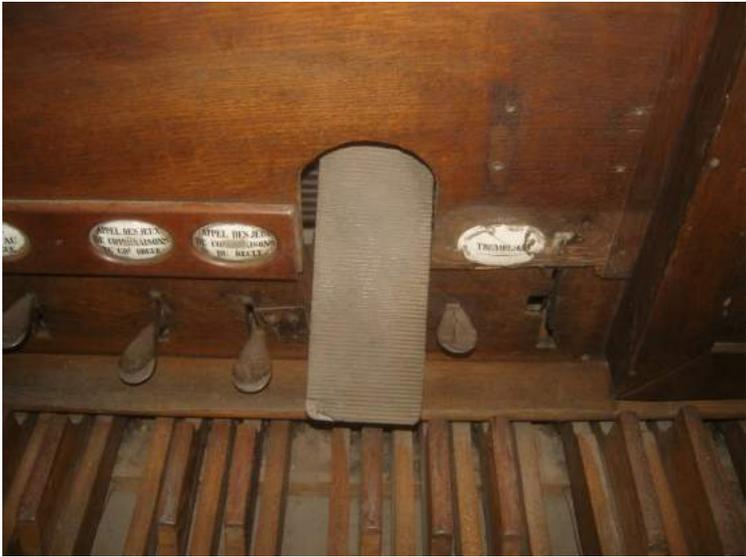
Le bas de la console avait également assez souffert des travaux réalisés au XXe siècle. Si le mécanisme d'expression par cuiller mis en place par Merklin n'a pas été reconstitué (laissé pour la restauration future), la pédale à bascule a été regarnie d'un tapis de laine serrée comme cela se faisait au XIXe siècle. La porcelaine de Tremblant qui était cassée a été remplacée, en copie d'écriture, et insérée dans un encart ton palissandre, en copie de facture de ce qu'il y avait pour les autres porcelaines. Le tout a été vernis au tampon, comme à l'origine

Après nettoyage et restauration des marches, les garnitures du pédalier ont été vérifiées et complétées. Puis, ce dernier a été remis en cire .
