LAURENT PLET
FACTEUR D'ORGUES

RAPPORT
Sur les travaux de relevage approfondi
de l'orgue Merklin
de l'église Notre-Dame de Liesse (02)

Travaux réalisés de septembre 2014 à décembre 2015

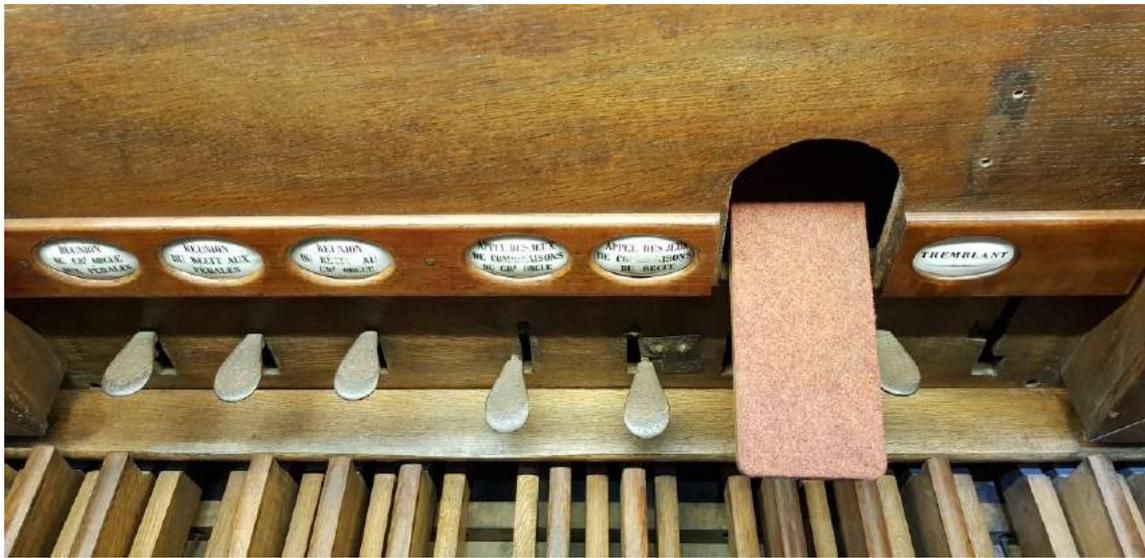
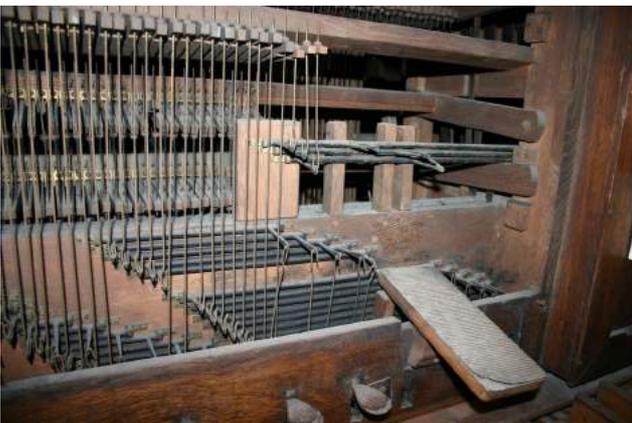
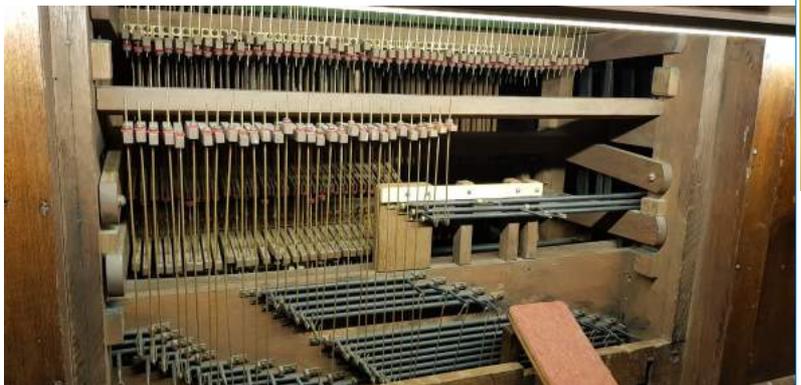
L'ensemble des transmissions mécaniques de la console (ici les tirasses) a été révisé, les mouches remplacées et complétées, les écrous repris et remplacés lorsqu'ils n'étaient plus assez durs pour le réglage. Le système plus ou moins « bricolé » par Koenig pour placer sa pédale à bascule (3 rouleaux d'abrégé de tirasse ont été placés au-dessus de l'abrégé par de simples montants vissés en un seul point...) a été renforcé : en effet, en l'absence de la barre de chêne que nous avons placée pour relier ces montants, ces derniers se maintenaient si peu en place qu'à l'usage les rouleaux se décrochaient...

De même, la totalité des ressorts de rappel des bras de balanciers des 2 tirasses a dû être remplacée, du fait du défaut de qualité du laiton utilisé à l'origine (cf. ci-dessous) : les ressorts cassés au moment du démontage étaient nombreux et lors du simple nettoyage de ces éléments de transmissions, d'autres ont cassé également... Ce n'était pas non plus prévisible au moment de la constitution du projet de restauration de cet instrument et la restauration de l'ensemble de la mécanique note a montré qu'il devait s'agir d'un problème général concernant le laiton utilisé à la fabrication de cet orgue, ce que nous n'avions encore jamais rencontré à si grande échelle.

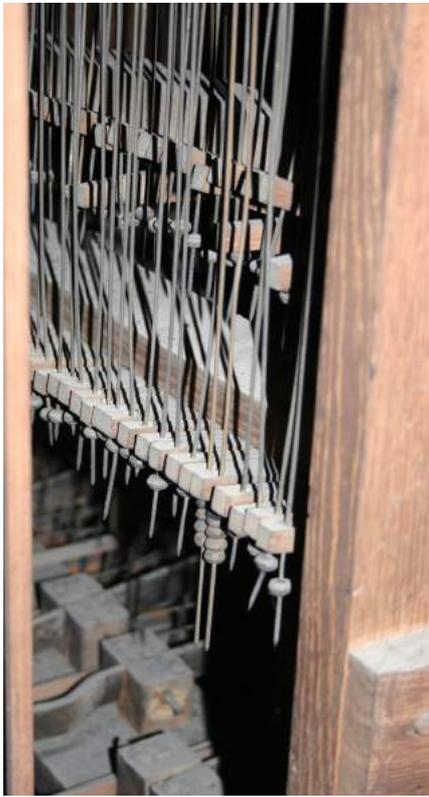
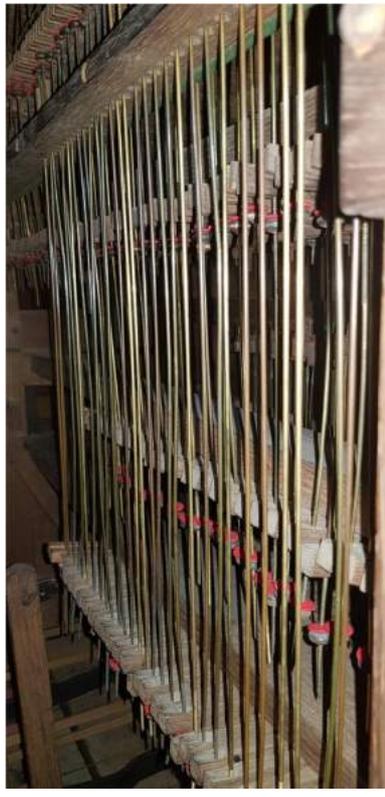
Le reste de la mécanique de la console (transmission directe de la mécanique note de chaque plan sonore, accouplement et suite de la transmission mécanique des tirasses) a été restauré de la même façon. Ci-contre, une photo de ces transmissions avant et après restauration.

Il a par ailleurs fallu remplacer un grand nombre de tiges de laiton, rendu cassant par un probable défaut de coulée du matériau d'origine (cf. photo ci-dessous).

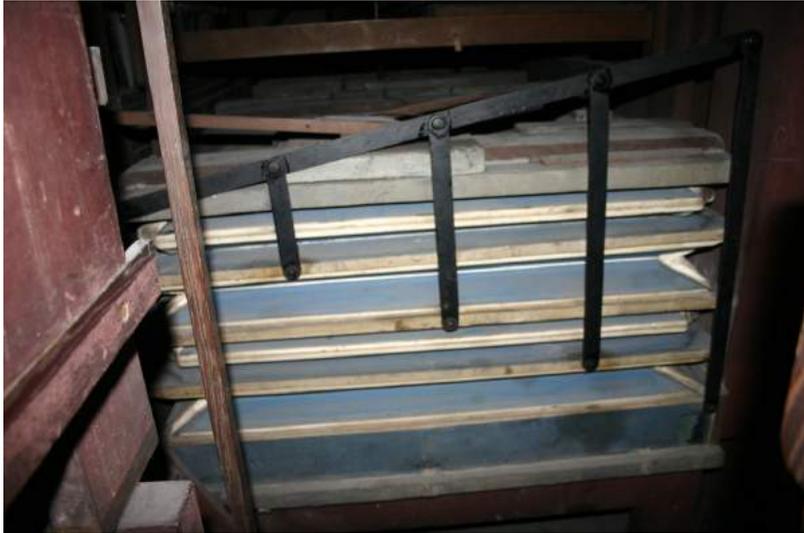
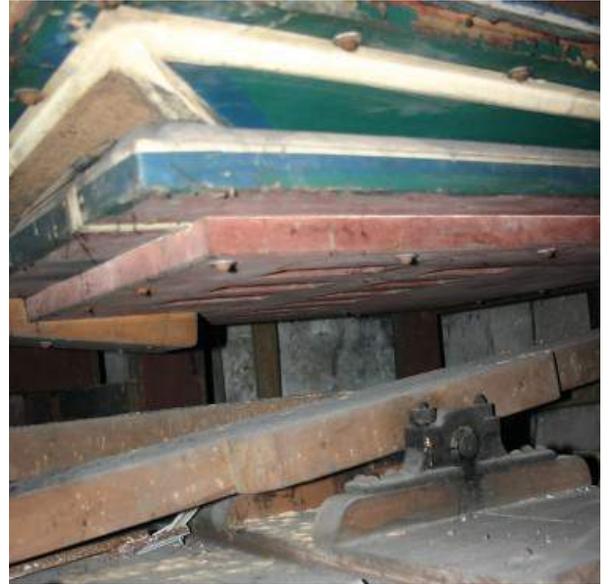
Les poids retrouvés sur les réservoirs étaient globalement très homogènes. Il ne fait pas de doute qu'ils datent tous de la même époque et qu'aucun n'a été ajouté par la suite. La pression mesurée au démontage est assez forte, 112 mm C.E., et c'est celle qui a été obtenue au remontage après restauration des différents éléments.

Les réservoirs étaient plutôt bien conservés, en tout cas pour le réservoir primaire. Il a été laissé sur place comme prévu (ce qui était préférable, sinon il aurait fallu démonter intégralement le buffet et la charpente) et nettoyé, traité et ponctuellement réparé. Seules quelques bandes de peau ont dû être surpeaussées.

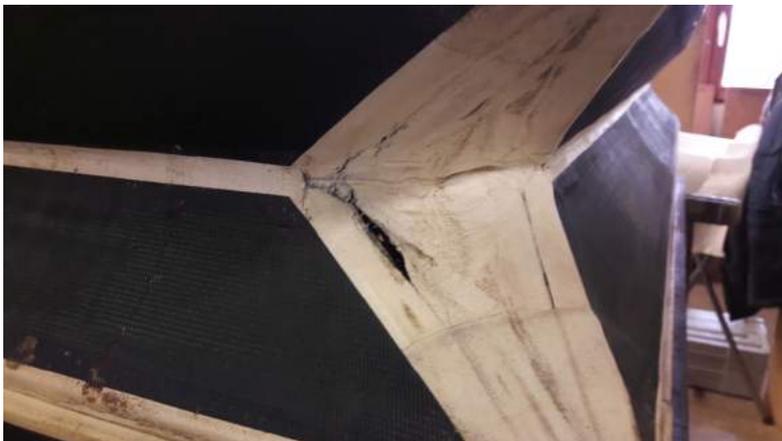
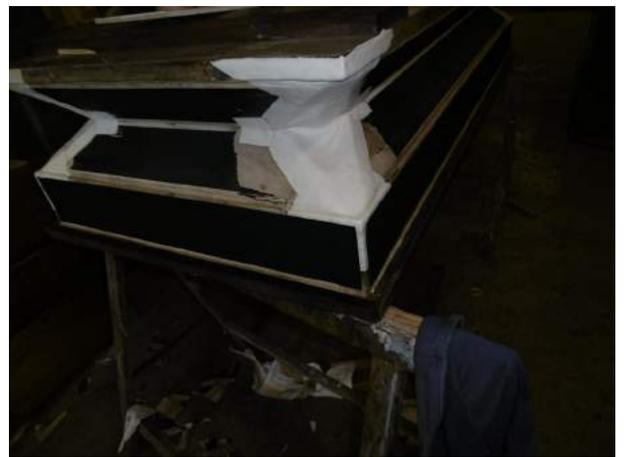
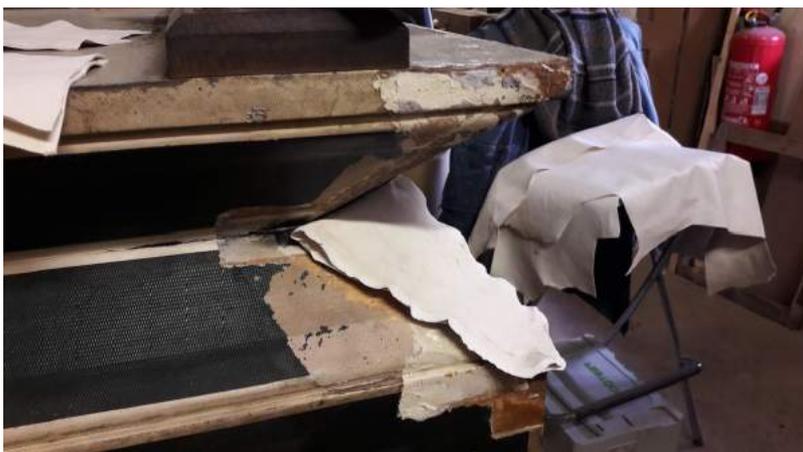
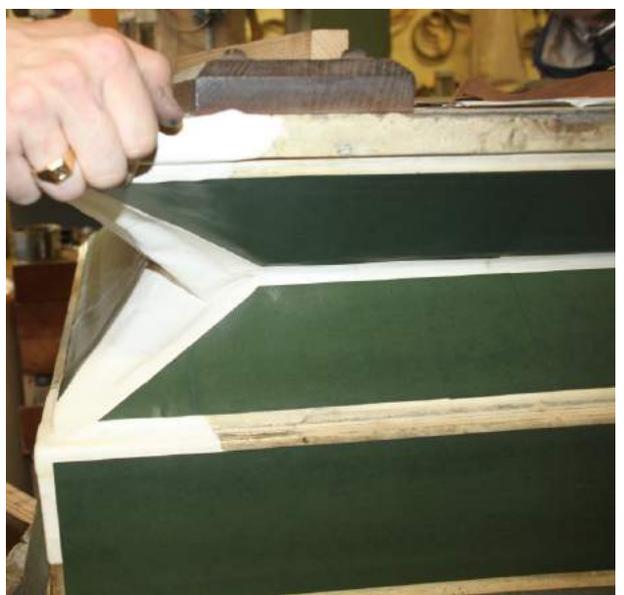
Le petit réservoir alimentant le Récit avait par contre besoin d'une restauration plus approfondie, notamment au niveau des aînes (cf. ci-dessous) qui ont tous été surpeaussés, ainsi qu'une partie des bandes aux articulations des éclisses. Il a ensuite été entièrement repapiété.

La restauration des pompes a été reportée à la prochaine restauration. Elles auraient dû être déposées mais nous avons préféré les laisser en place en les condamnant, pour qu'elles ne soient pas source de fuites.

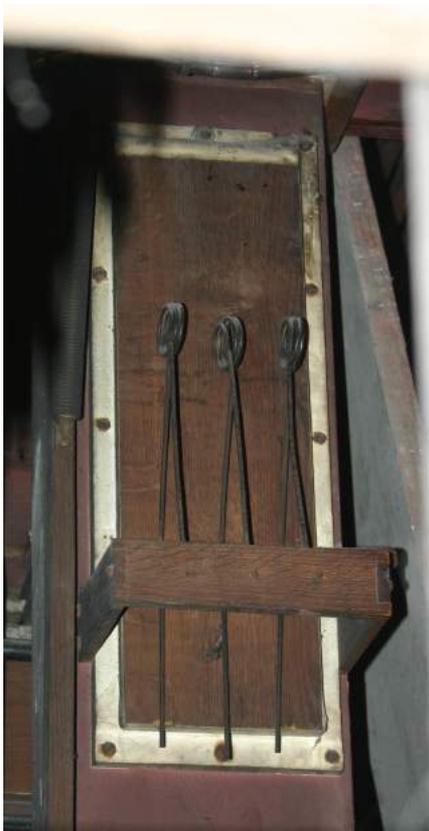
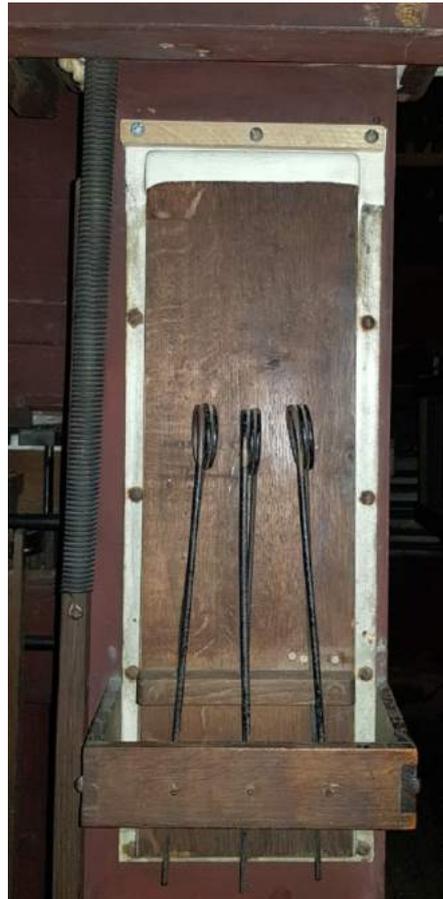
L'antiscousse du Récit a été également réparé en place, pour les mêmes raisons. La charnière était particulièrement abîmée car il avait été quasiment condamné : les ressorts étaient tellement bandés, et doublés par un autre ressort placé sur le côté, qu'il ne se gonflait plus du tout et que toute la pression était reportée sur la charnière, pratiquement complètement arrachée.

Nous avons recollé et doublé de peau la charnière, avant de lui adjoindre une barre de chêne vissée pour la renforcer. Les ressorts ont été réglés pour que l'antiscousse puisse jouer son rôle.

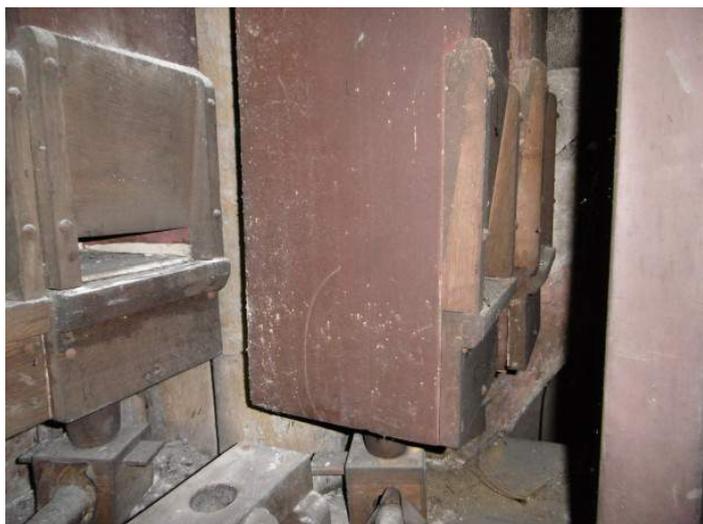
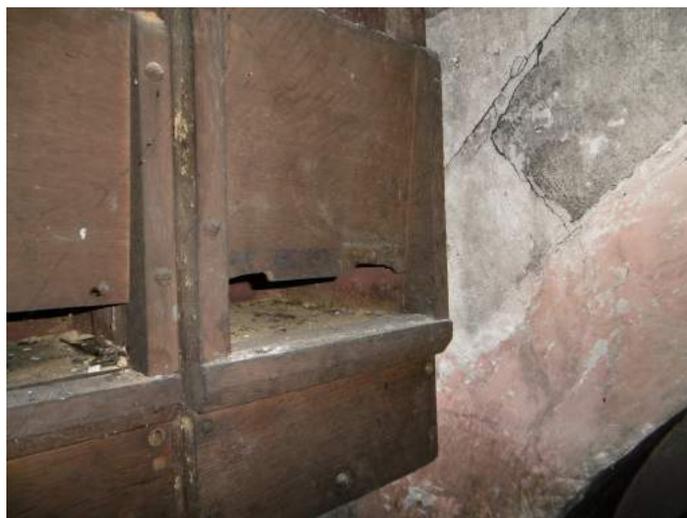
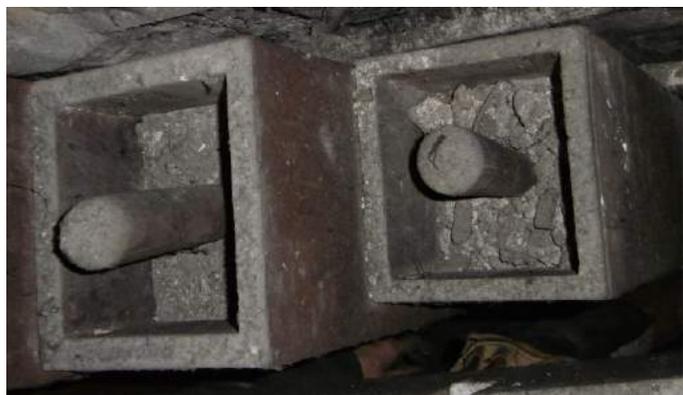
Tuyaux de bois

Les tuyaux de bois étaient en très mauvais état au moment du démontage : ils avaient souffert de l'humidité, de la destruction de la verrière située derrière l'orgue pendant la Seconde guerre mondiale et ils étaient donc très vermoulus, au point de ne presque plus sonner.

Même les lèvres supérieures avaient souffert, probablement de mauvaises manipulations alors qu'elles étaient déjà fragilisées.

Il a donc fallu les nettoyer et les restaurer en profondeur, après naturellement les avoir traité plusieurs fois contre les insectes xylophages.

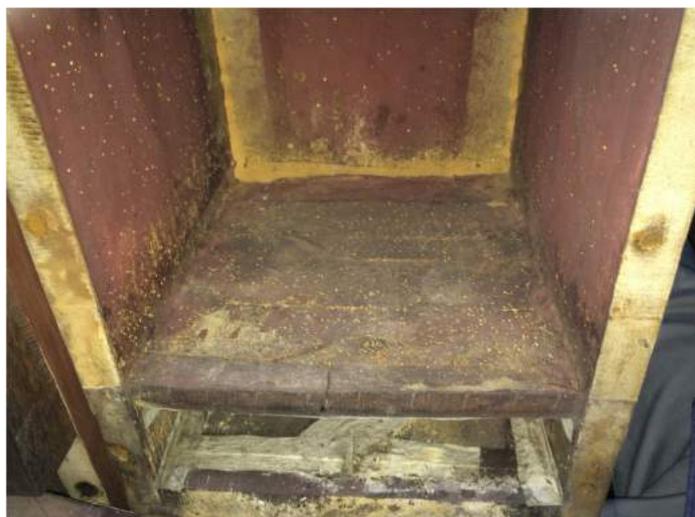
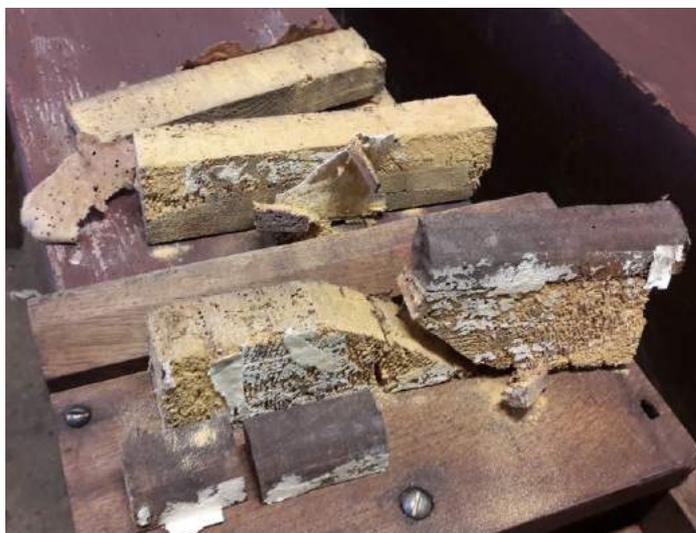
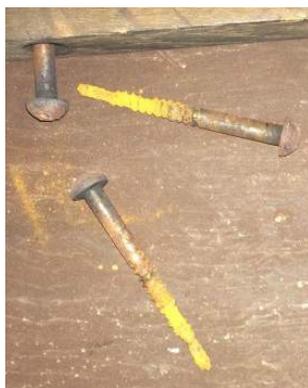
Les blocs biseaux étaient tellement piqués par les vers que les joints de collage se disloquaient d'eux-mêmes, laissant paraître des jours entre le bloc et le corps du tuyau, ce qui l'empêche de donner une note (ci-dessus à gauche).

Après démontage, il est apparu que ces dégâts concernaient essentiellement les tuyaux du 16 pieds de pédale côté # de l'instrument, ce qui correspond au sommier qui avait sans doute pris l'eau. Pour les pires tuyaux, le bloc tombait en poussière dès qu'on le touchait, laissant voir un bois ressemblant davantage à une éponge qu'à autre chose. Les vis étaient tellement oxydées que le filetage avait disparu ; il a fallu toutes les chauffer pour les extraire et naturellement les remplacer.

Comme il n'était pas prévu de refaire en copie ces tuyaux, nous avons choisi de les restaurer en profondeur, ce qui a finalement pris autant de temps mais les a sauvés.

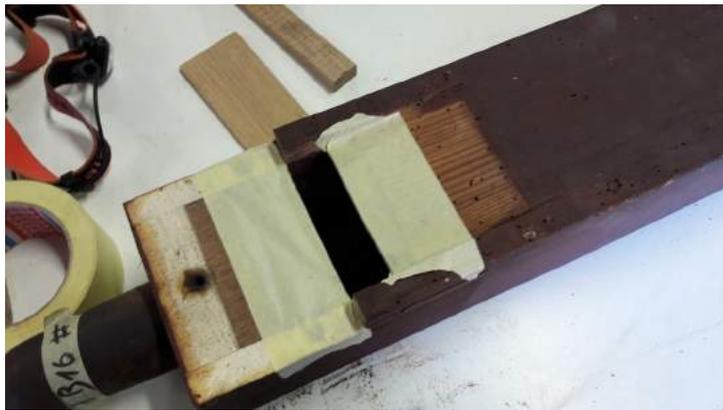
Ci-dessous à gauche, protection de la bouche par du ruban adhésif avant encollage ; il fallait procéder ainsi pour éviter que les dents pratiquées par l'harmoniste dans l'arrête du bloc biseau ne soient emplies de colles.

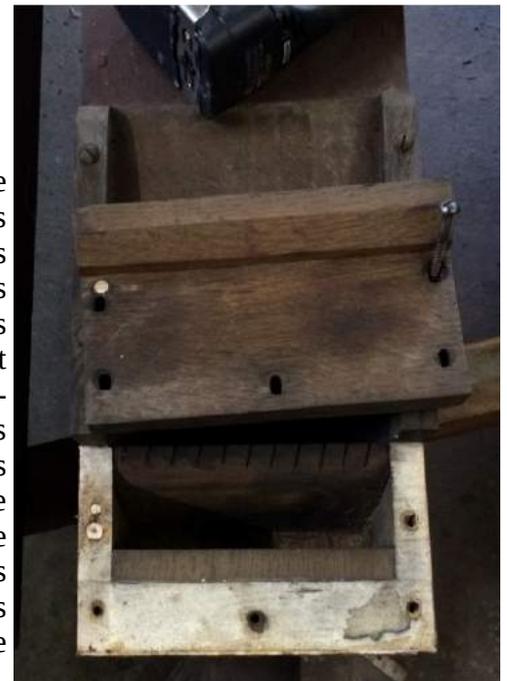
Ci-dessous, travail de bouchonnage pour supprimer les vis supplémentaires ajoutées au cours du temps pour remplacer d'autres vis cassées à l'intérieur des parois ; ces dernières ont été extraites.

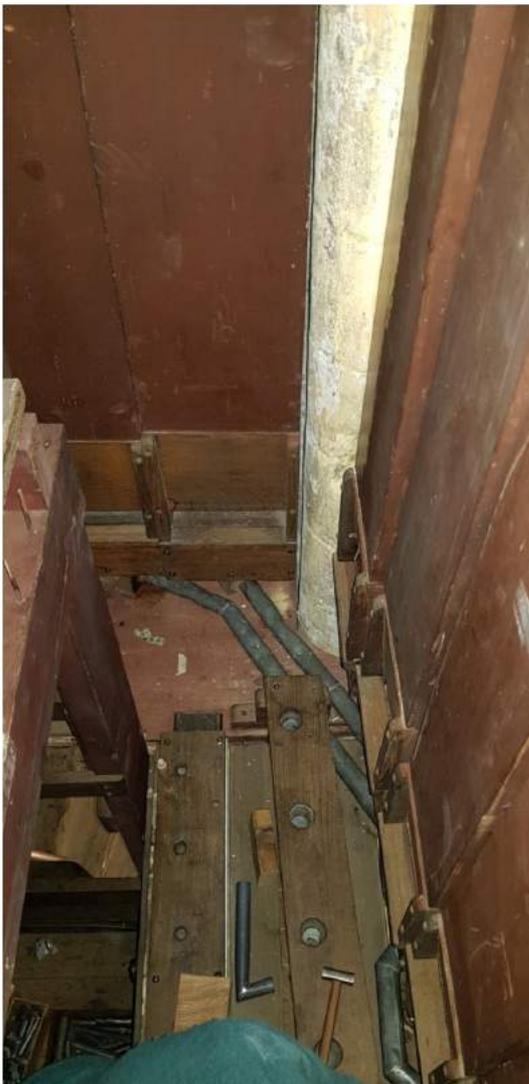
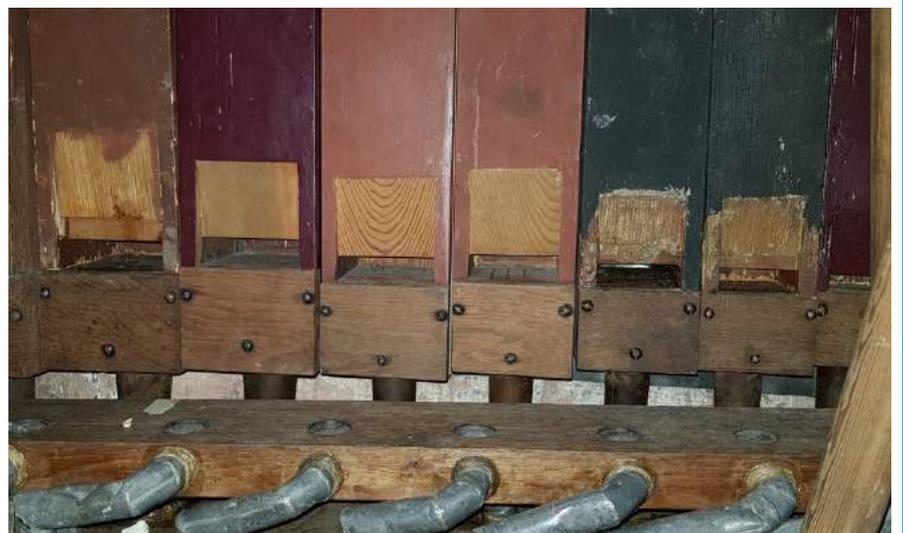
Une fois remis en place dans l'instrument, les tuyaux ont certes des aspects différents les uns des autres (même si ces différences de teintes sont souvent d'origine – cf. ci-dessous à droite avec les deux du centre plus clairs que le reste du jeu) mais ce sont tous les tuyaux de Merklin, ainsi restaurés pour de nombreuses années encore. Et le résultat sonore est à la hauteur des attentes.

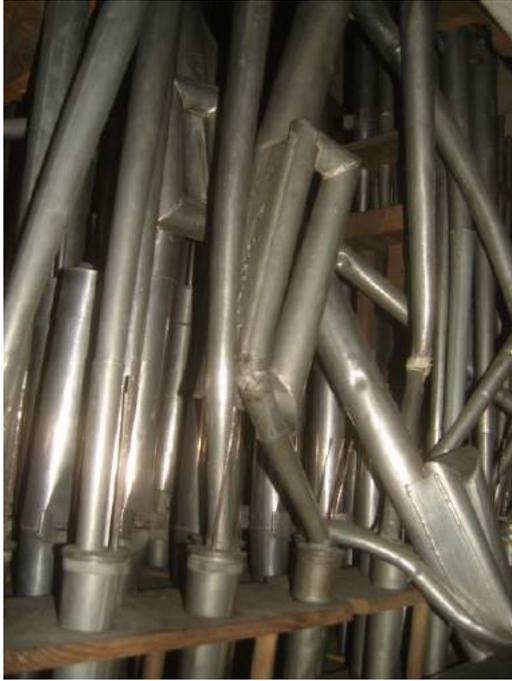
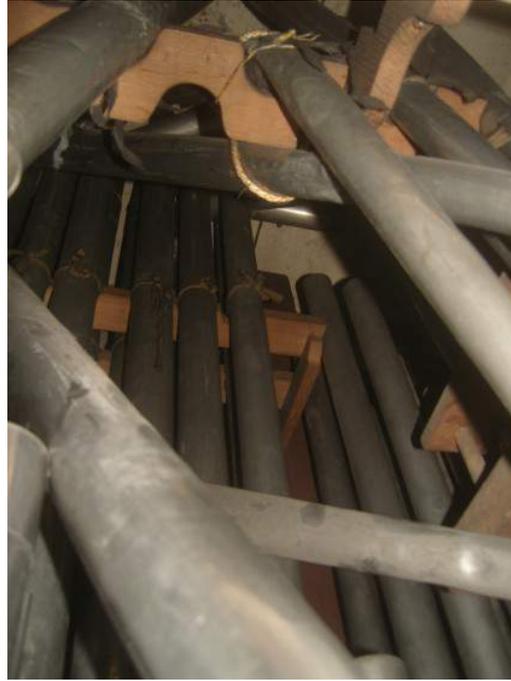
Basson Hautbois du Récit

Un des jeux les plus abîmés dans cet orgue était sans conteste le Basson Hautbois du Récit. De conception assez fragile (le métal est assez mou) et mal maintenu (Koenig avait supprimé des râteliers, sans doute pour faire mieux tenir le Cornet du GO qu'il avait placé juste derrière ce jeu de Basson Hautbois), il était complètement effondré sur lui-même, coincé en partie dans les volets de la boîte qui achevaient peu à peu de l'écraser... (cf. images ci-contre).

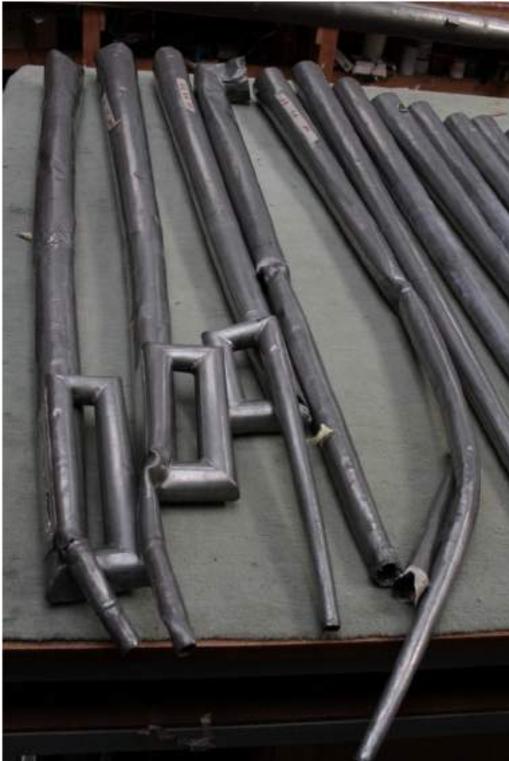
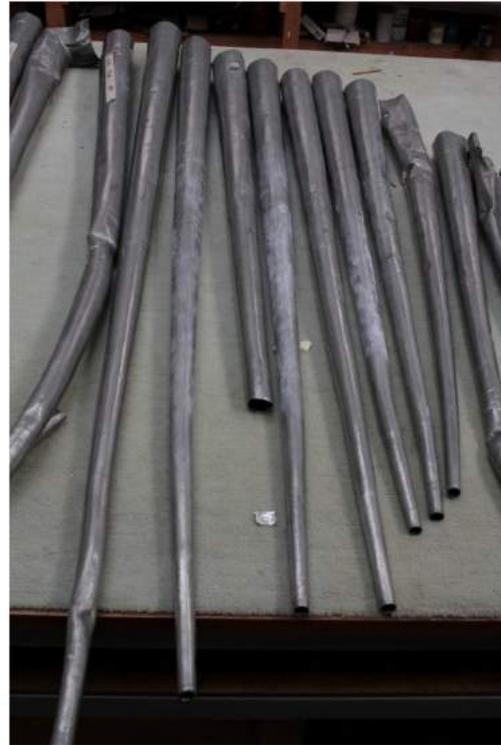
Les tuyaux ont pu tous être restaurés (on les voit en bas ci-contre étalés dans nos ateliers), certaines portions de pavillon trop écrasées ont été remplacées mais cela n'a jamais excédé le 1/4 de la longueur totale du pavillon, ce que l'on peut considérer comme raisonnable.

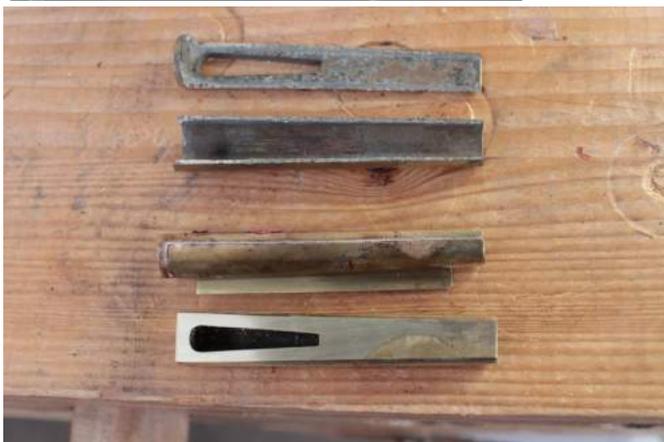
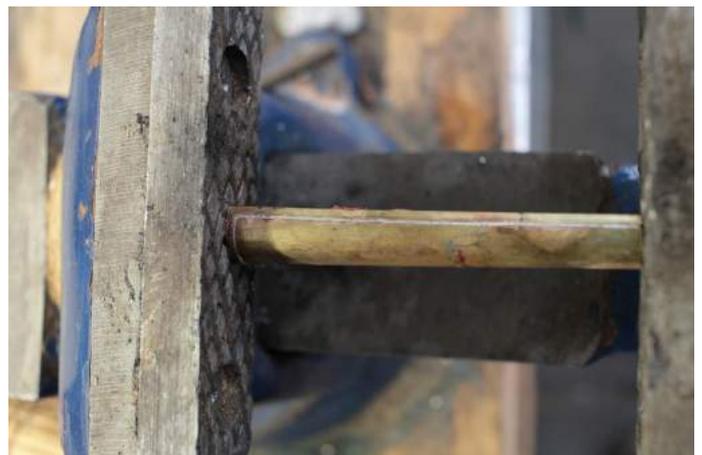
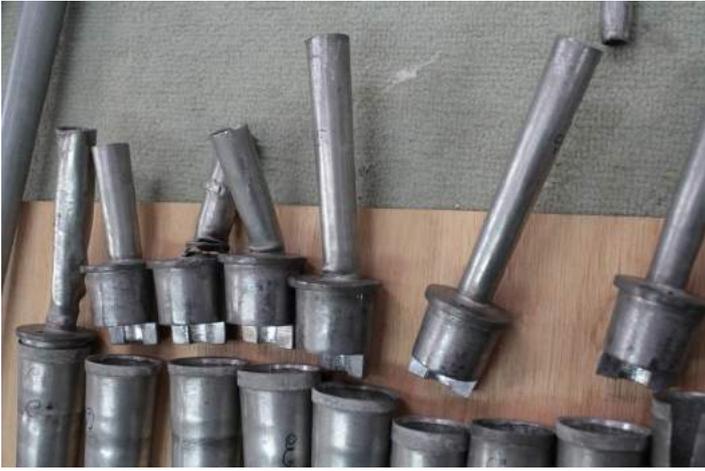
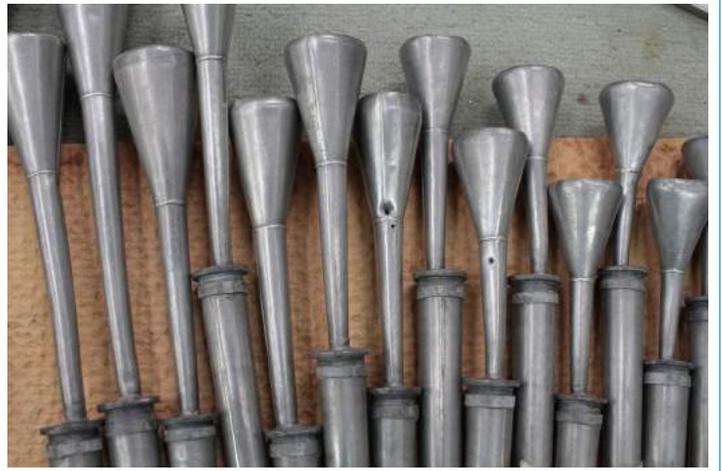
Autre souci pour le restaurateur, les anches à larmes rapportées étaient pour partie dessoudées ; elles ont été ressoudées en une fois par un double maintien en long et en épaisseur des pièces de laiton (cf. ci-dessous)

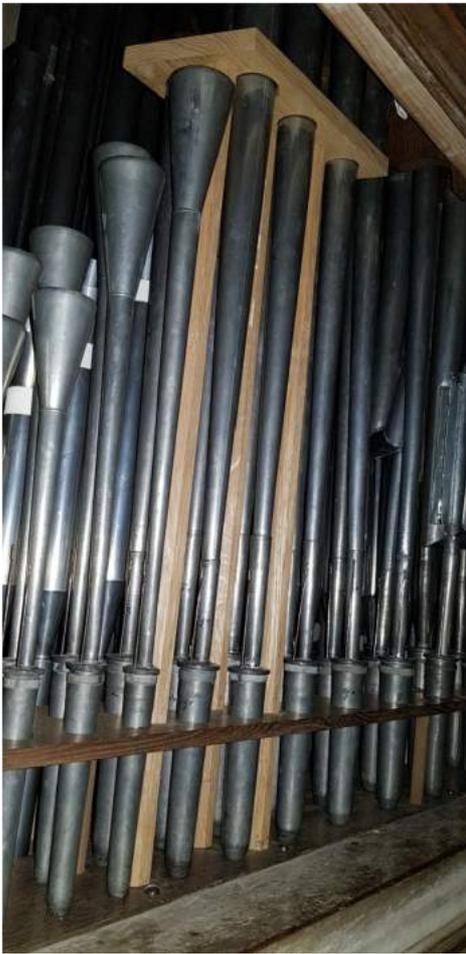
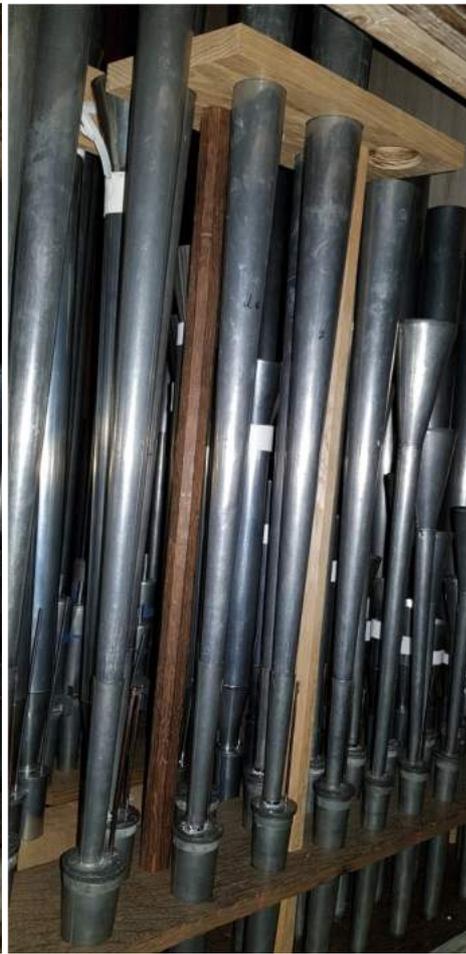
Les pointes étaient naturellement partiellement abîmées voire dessoudées des noyaux. Des trous avaient été pratiqués dans les poires du Hautbois par un harmoniste peu scrupuleux et respectueux du matériel. Tout cela a été corrigé, rebouché, ressoudé et remis en place dans les règles de l'Art.

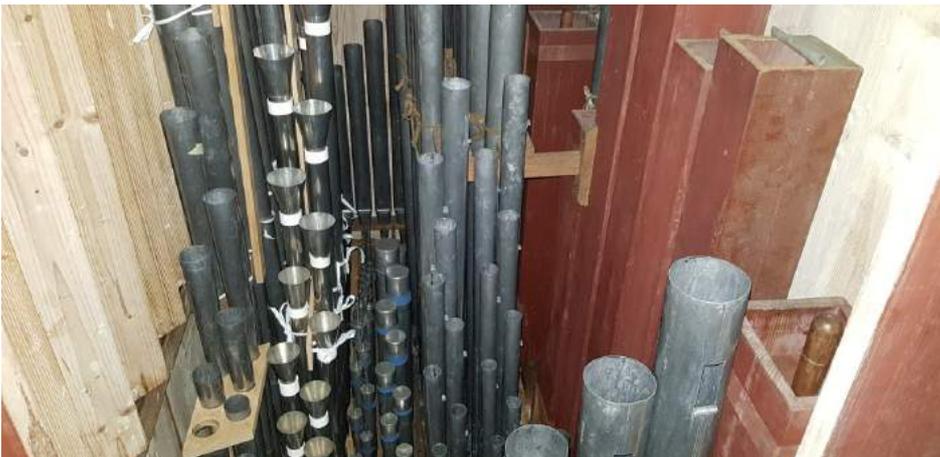
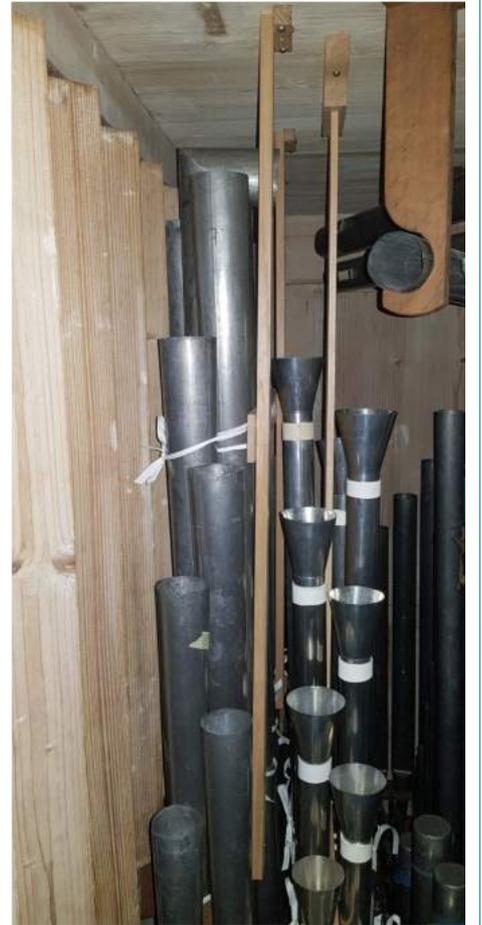
Les râteliers supprimés par Koenig ont pu être reconstitués grâce à un pilote (numéroté, son emplacement dans le faux sommier a donc été facile à retrouver) qui ont donné la hauteur des râteliers, et par les découpes octogonales présentes dans les faux sommiers. D'autres râteliers neufs ont été fabriqués pour maintenir fermement le haut des pavillons du Basson et les tuyaux de la Clarinette reconstituée (le râtelier de ce dernier jeu a été fixé comme à l'origine dans les trous toujours présents dans le plafond de la boîte).

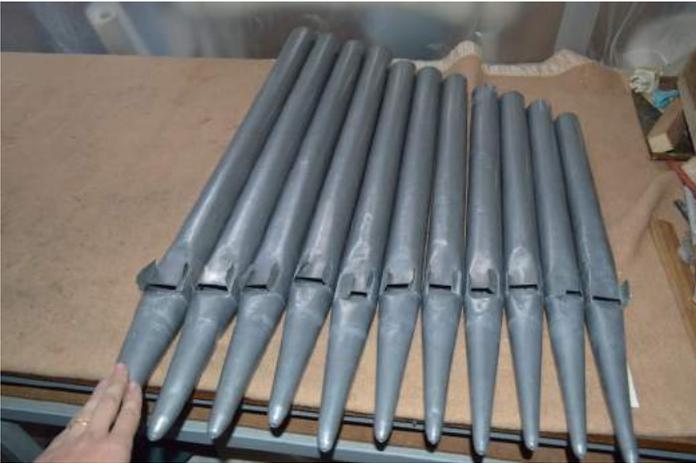
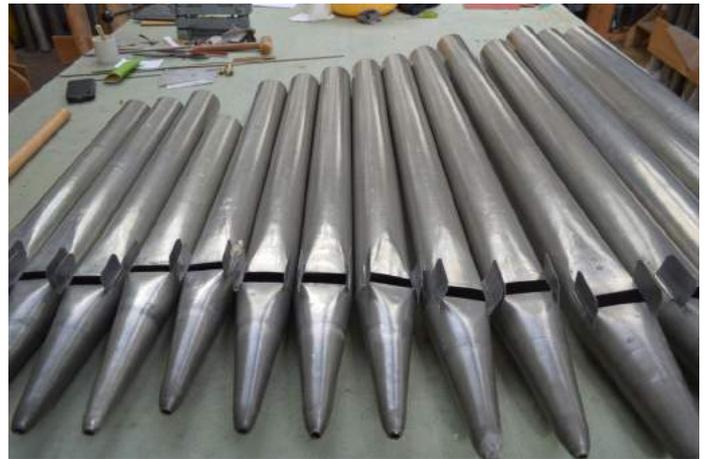
Les opérations de restauration des tuyaux à bouches étaient plus classiques. A droite, une série de tuyaux non restaurés : on distingue quelques déformations des corps et des pieds, des oreilles peuvent parfois manquer. A gauche, une série après restauration : corps et pieds ont été débosselés.

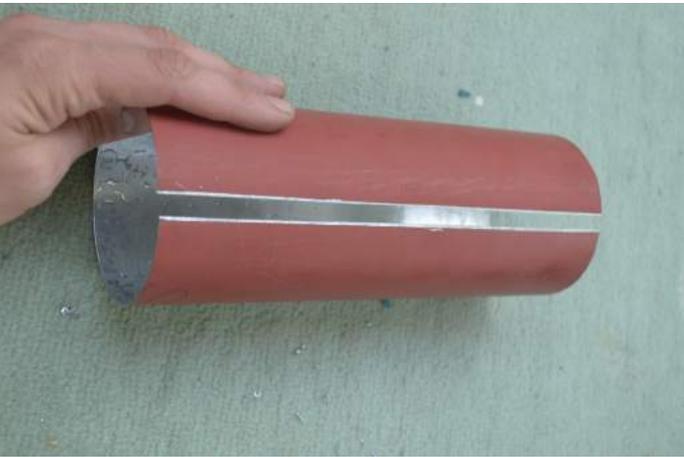
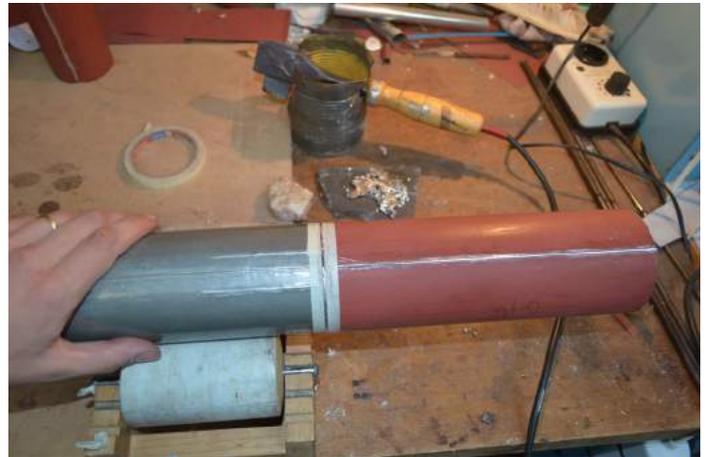
Opération de rallonge d'un tuyau trop court : une rallonge neuve est confectionnée avec métal de même alliage et de même épaisseur, puis elle est peinte pour obtenir une soudure précise ; elle est enfin assemblée au tuyau trop court avant d'être lavée à l'eau pour faire partir la peinture.

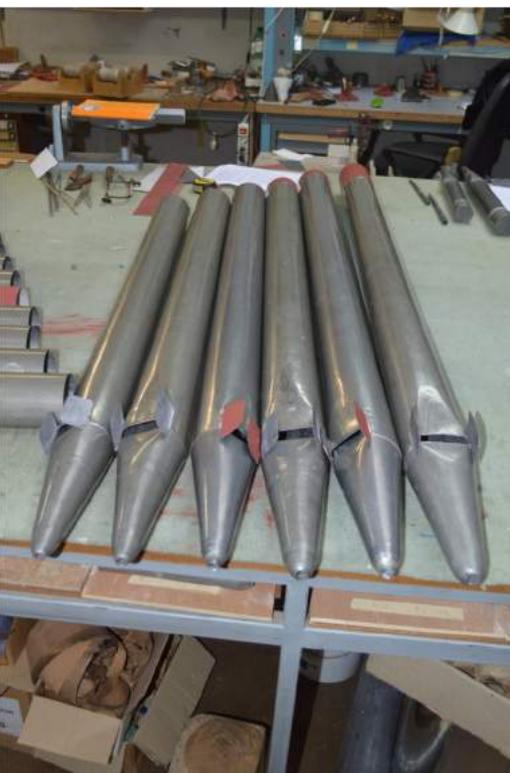
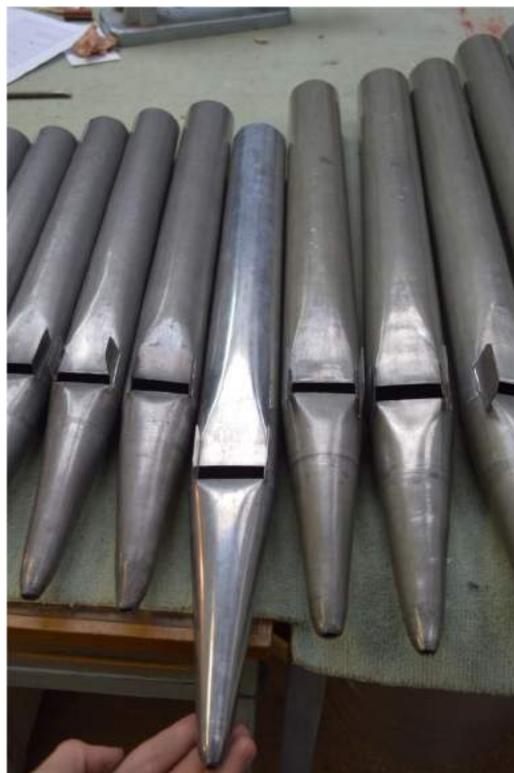
Ci contre à gauche des oreilles manquantes rajoutées et quelques tuyaux trop courts qui ont retrouvé leur longueur d'origine.

A droite, un tuyau manquant fait à neuf en copie de facture.

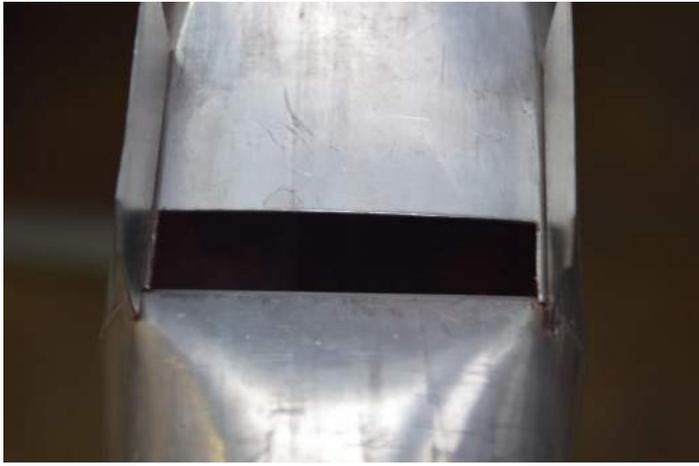
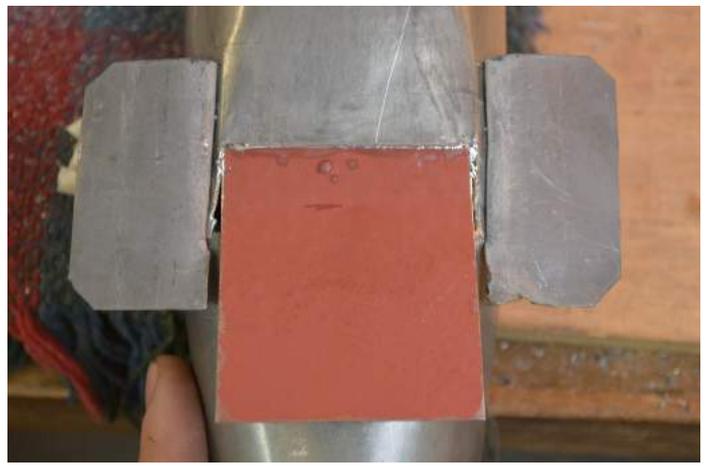
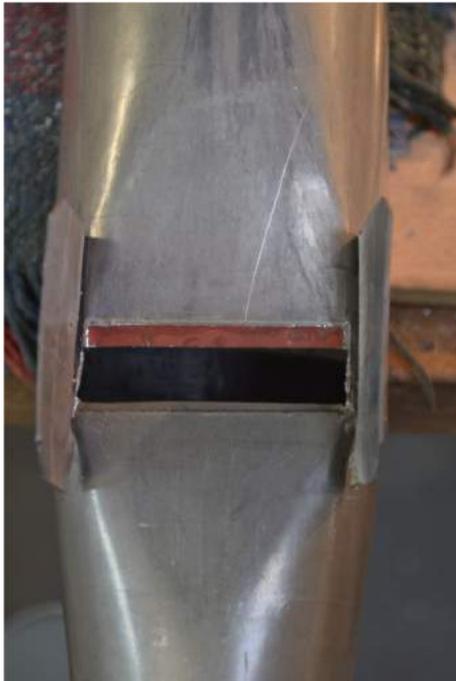
La bouche du tuyau ci-dessus avait été baissée au cours du XXe siècle puisqu'on peut distinguer la trace de l'ancien emplacement (en haut à droite).

Pour qu'il retrouve sa sonorité d'époque, il convient de rebaisser la bouche ce qui se fait ici par adjonction d'une pièce de métal de même épaisseur et même alliage. Il est aussi possible de démonter le corps du pied et de le réassembler en ayant retiré ce qu'il faut de la trop grande hauteur de bouche, mais cela nous aurait ici obligé à dessouder les deux oreilles encore d'origine, puis à rallonger le haut du corps du tuyau. A gauche le résultat de l'opération avant lavage de la pièce de métal encore peinte.

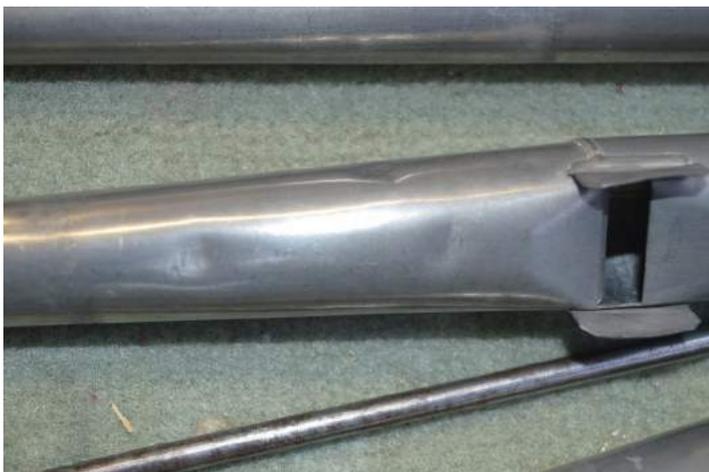
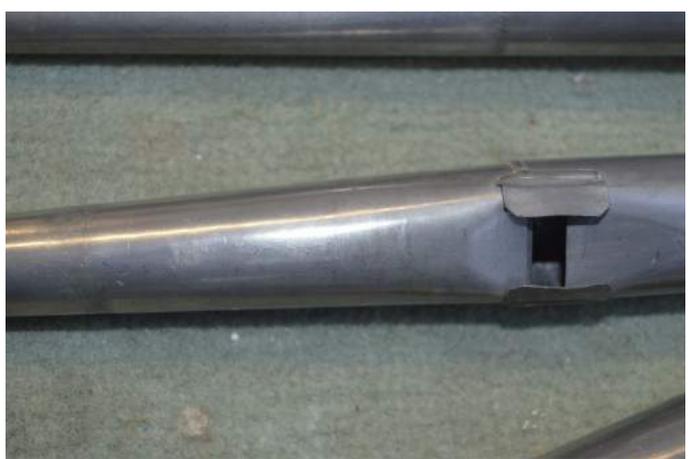
Ci-dessus exemple de travail fait pour débosser un pied de tuyau : une forme est introduite dans le pied dont l'ouverture est mesurée préalablement (il est souvent nécessaire de l'agrandir pour introduire une forme en acier suffisamment résistante pour retirer les bosses de l'intérieur). Puis les bosses sont retirées avant de refraiser le pied pour retrouver son ouverture initiale.
